Bayerisches Landesamt für Umwelt

Hochwassergefahrenkarte Würm
 Darstellung der Wassertiefen für HQ₁₀

Risikogewässer: Würm

Blattschnitt: 1646_WUERM1_K1

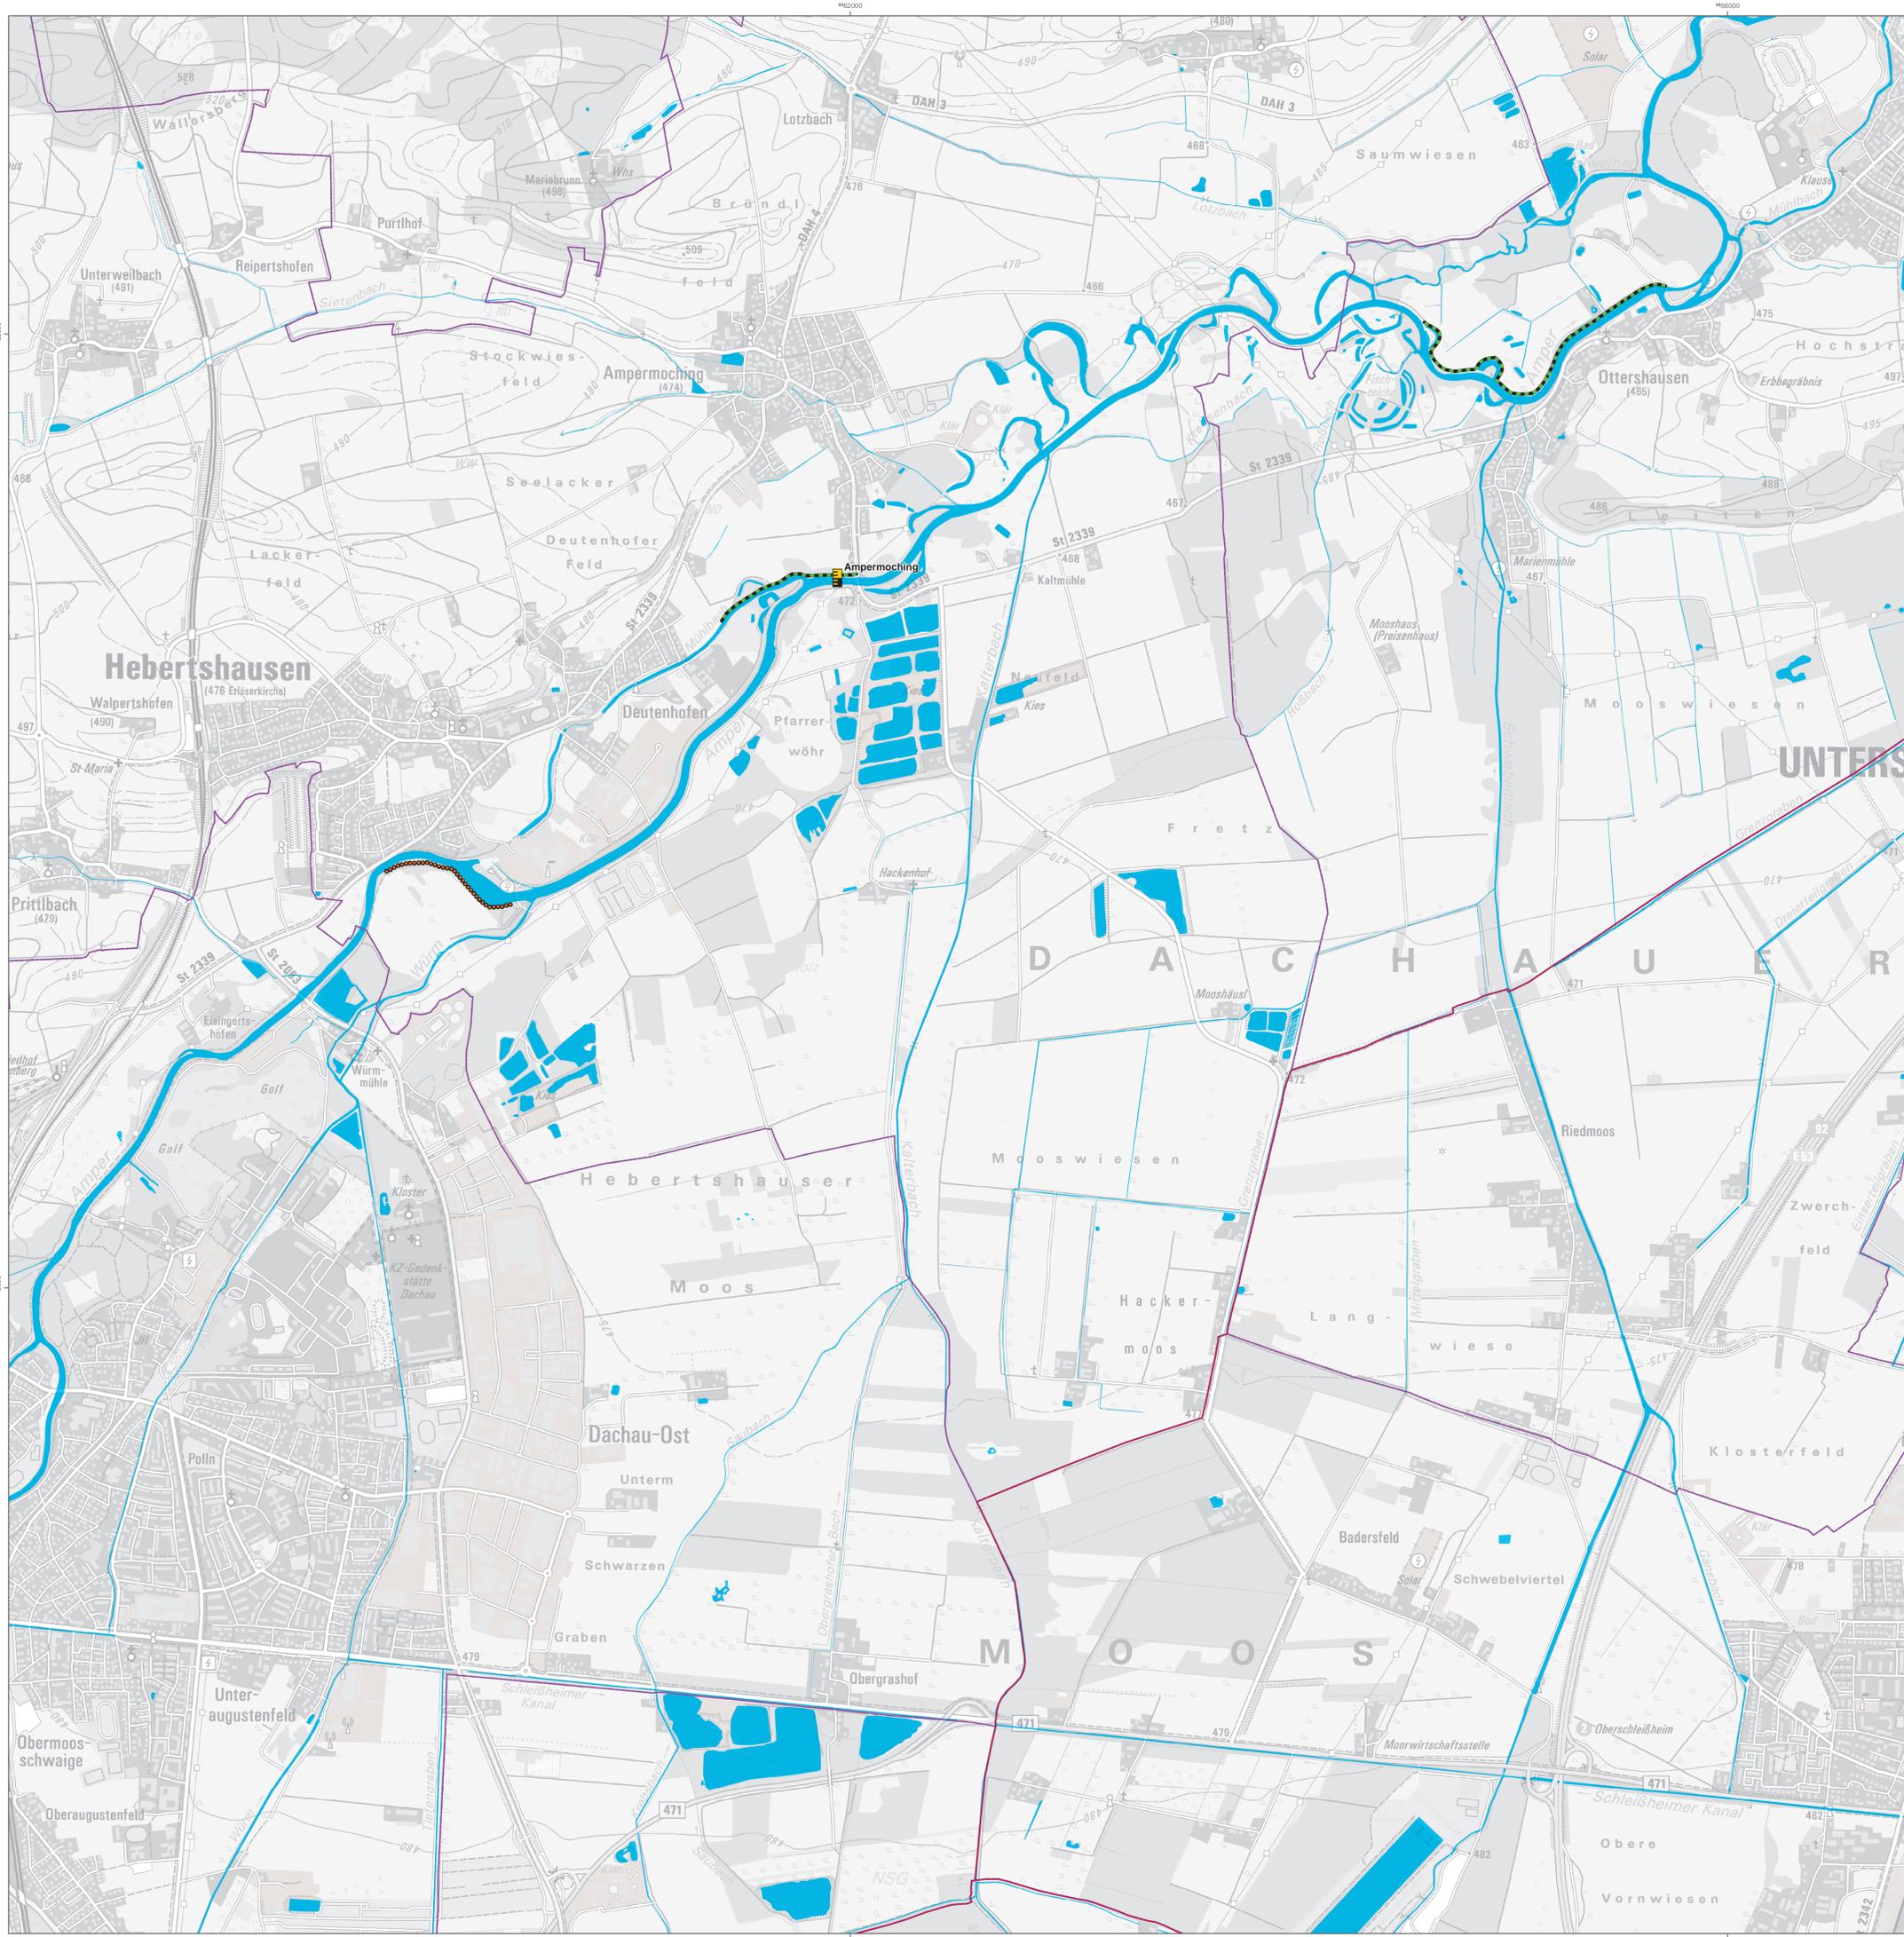
Wassertiefen für HQ₁₀

Brückenstatus für HQ₁₀

Hinweis:
 Diese Karte stellt nur Wassertiefen dar, die von dem u.g. Risikogewässer ausgehen. Weitere Wassergefahren, die von Starkregen, hohen Grundwasserständen oder anderen Gewässern ausgehen, sind nicht dargestellt.
 Diese Karte wurde zum genannten Berichtstand erstellt. Zwischenzeitlich können für dieses Gewässer ggf. aktualisierte Ergebnisse vorliegen. Die jeweils aktuellsten Ergebnisse sowie Detailinformationen zur Betroffenheit einzelner Grundstücke entnehmen Sie bitte dem Online-Kartenrechner www.lfu.bayern.de.
 Weitere Auskünfte erteilt auch das zuständige Wasserwirtschaftsamt.
 Berichtsstand: 22.12.2019
