Hochwassergefahrenkarte Würmkanal
 Darstellung der Wassertiefen für HQ₁₀

Risikogewässer: Würmkanal
 Blattschnitt: 1646_WUERM1_K7
 Wasserwirtschaftsamt: München
 Landkreis / kreisfreie Stadt: Dachau
 Gemeinde: Dachau; Hebertshausen

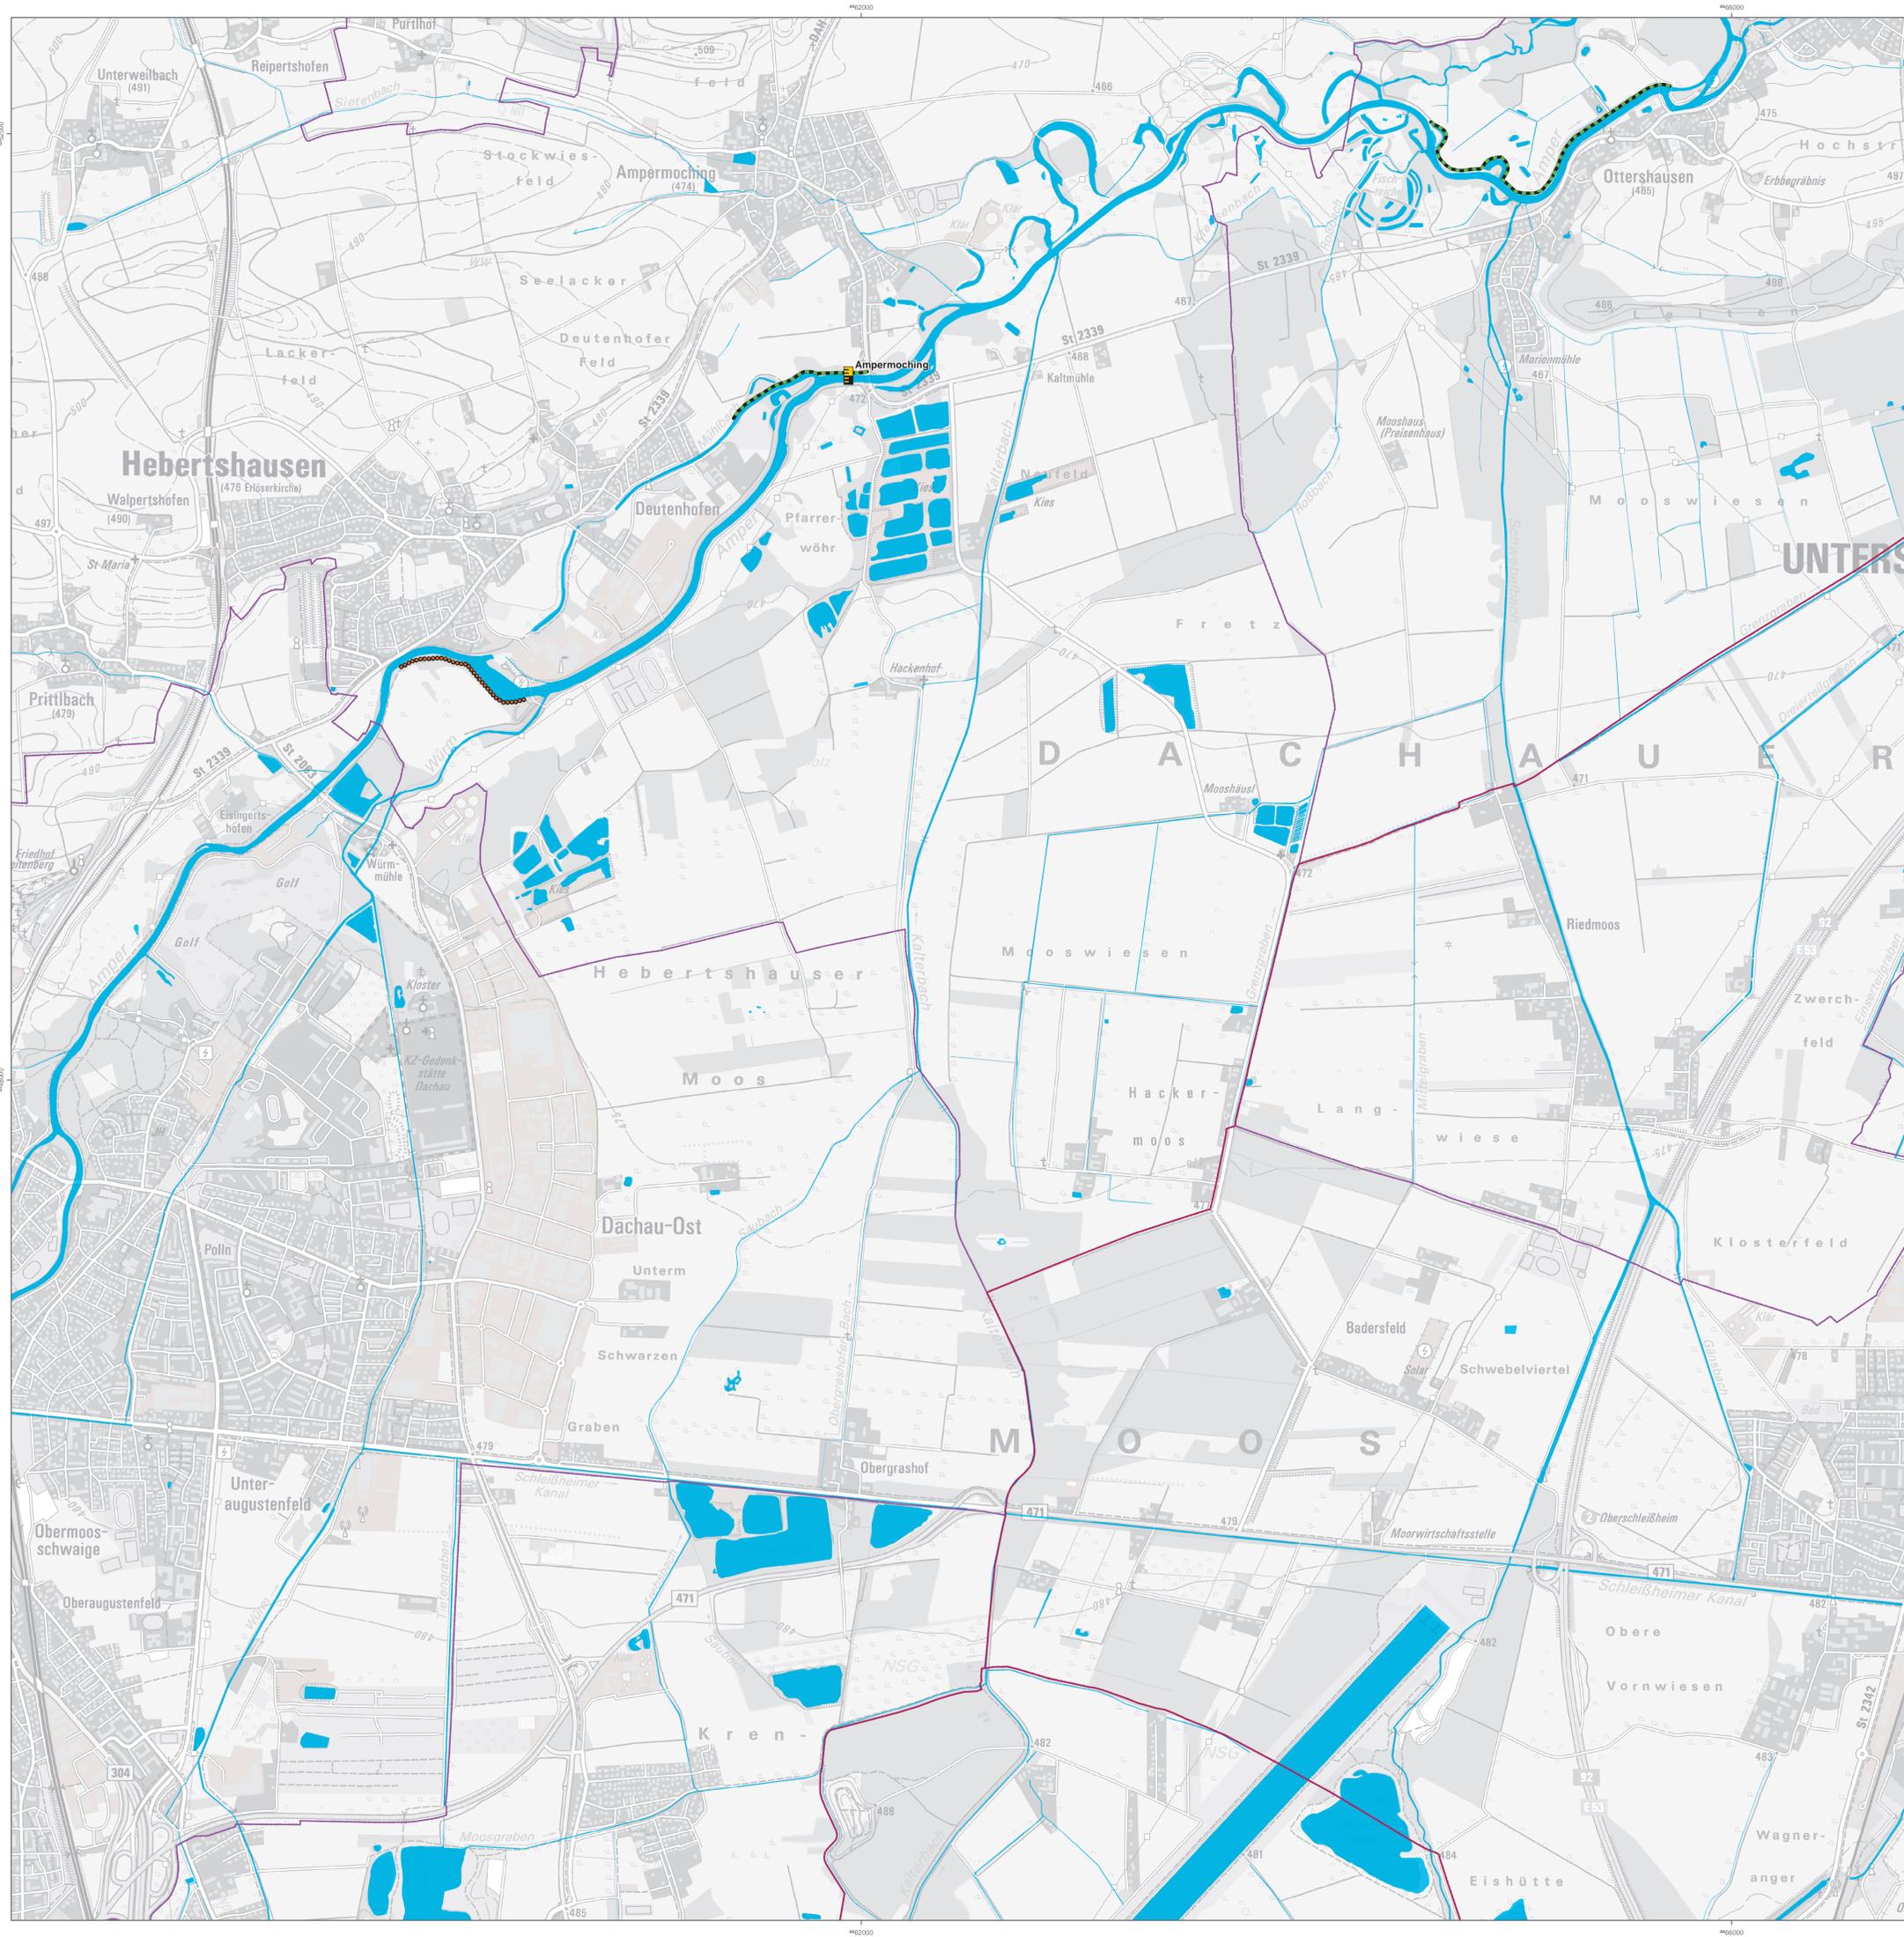
Wassertiefen für HQ₁₀

Brückenstatus für HQ₁₀

Hinweis:
 Diese Karte stellt nur Wassertiefen dar, die von dem u.g. Risikogewässer ausgehen. Weitere Wassergefahren, die von Starkregen, hohen Grundwasserständen oder anderen Gewässern ausgehen, sind nicht dargestellt.
 Diese Karte wurde zum genannten Berichtstand erstellt. Zwischenzeitlich können für dieses Gewässer ggf. aktualisierte Ergebnisse vorliegen. Die jeweils aktuellsten Ergebnisse sowie Detailinformationen zur Betroffenheit einzelner Grundstücke entnehmen Sie bitte dem Online-Kartendienst www.lfu.bayern.de.
