Hochwassergefahrenkarte Erlachbach
 Darstellung der Wassertiefen für HQ₁₀

Risikogewässer: Erlachbach
 Blattschnitt: 1728_ERLBA2_K1
 Wasserwirtschaftsamt: Deggendorf
 Landkreis / kreisfreie Stadt: Deggendorf
 Gemeinde: Hengersberg

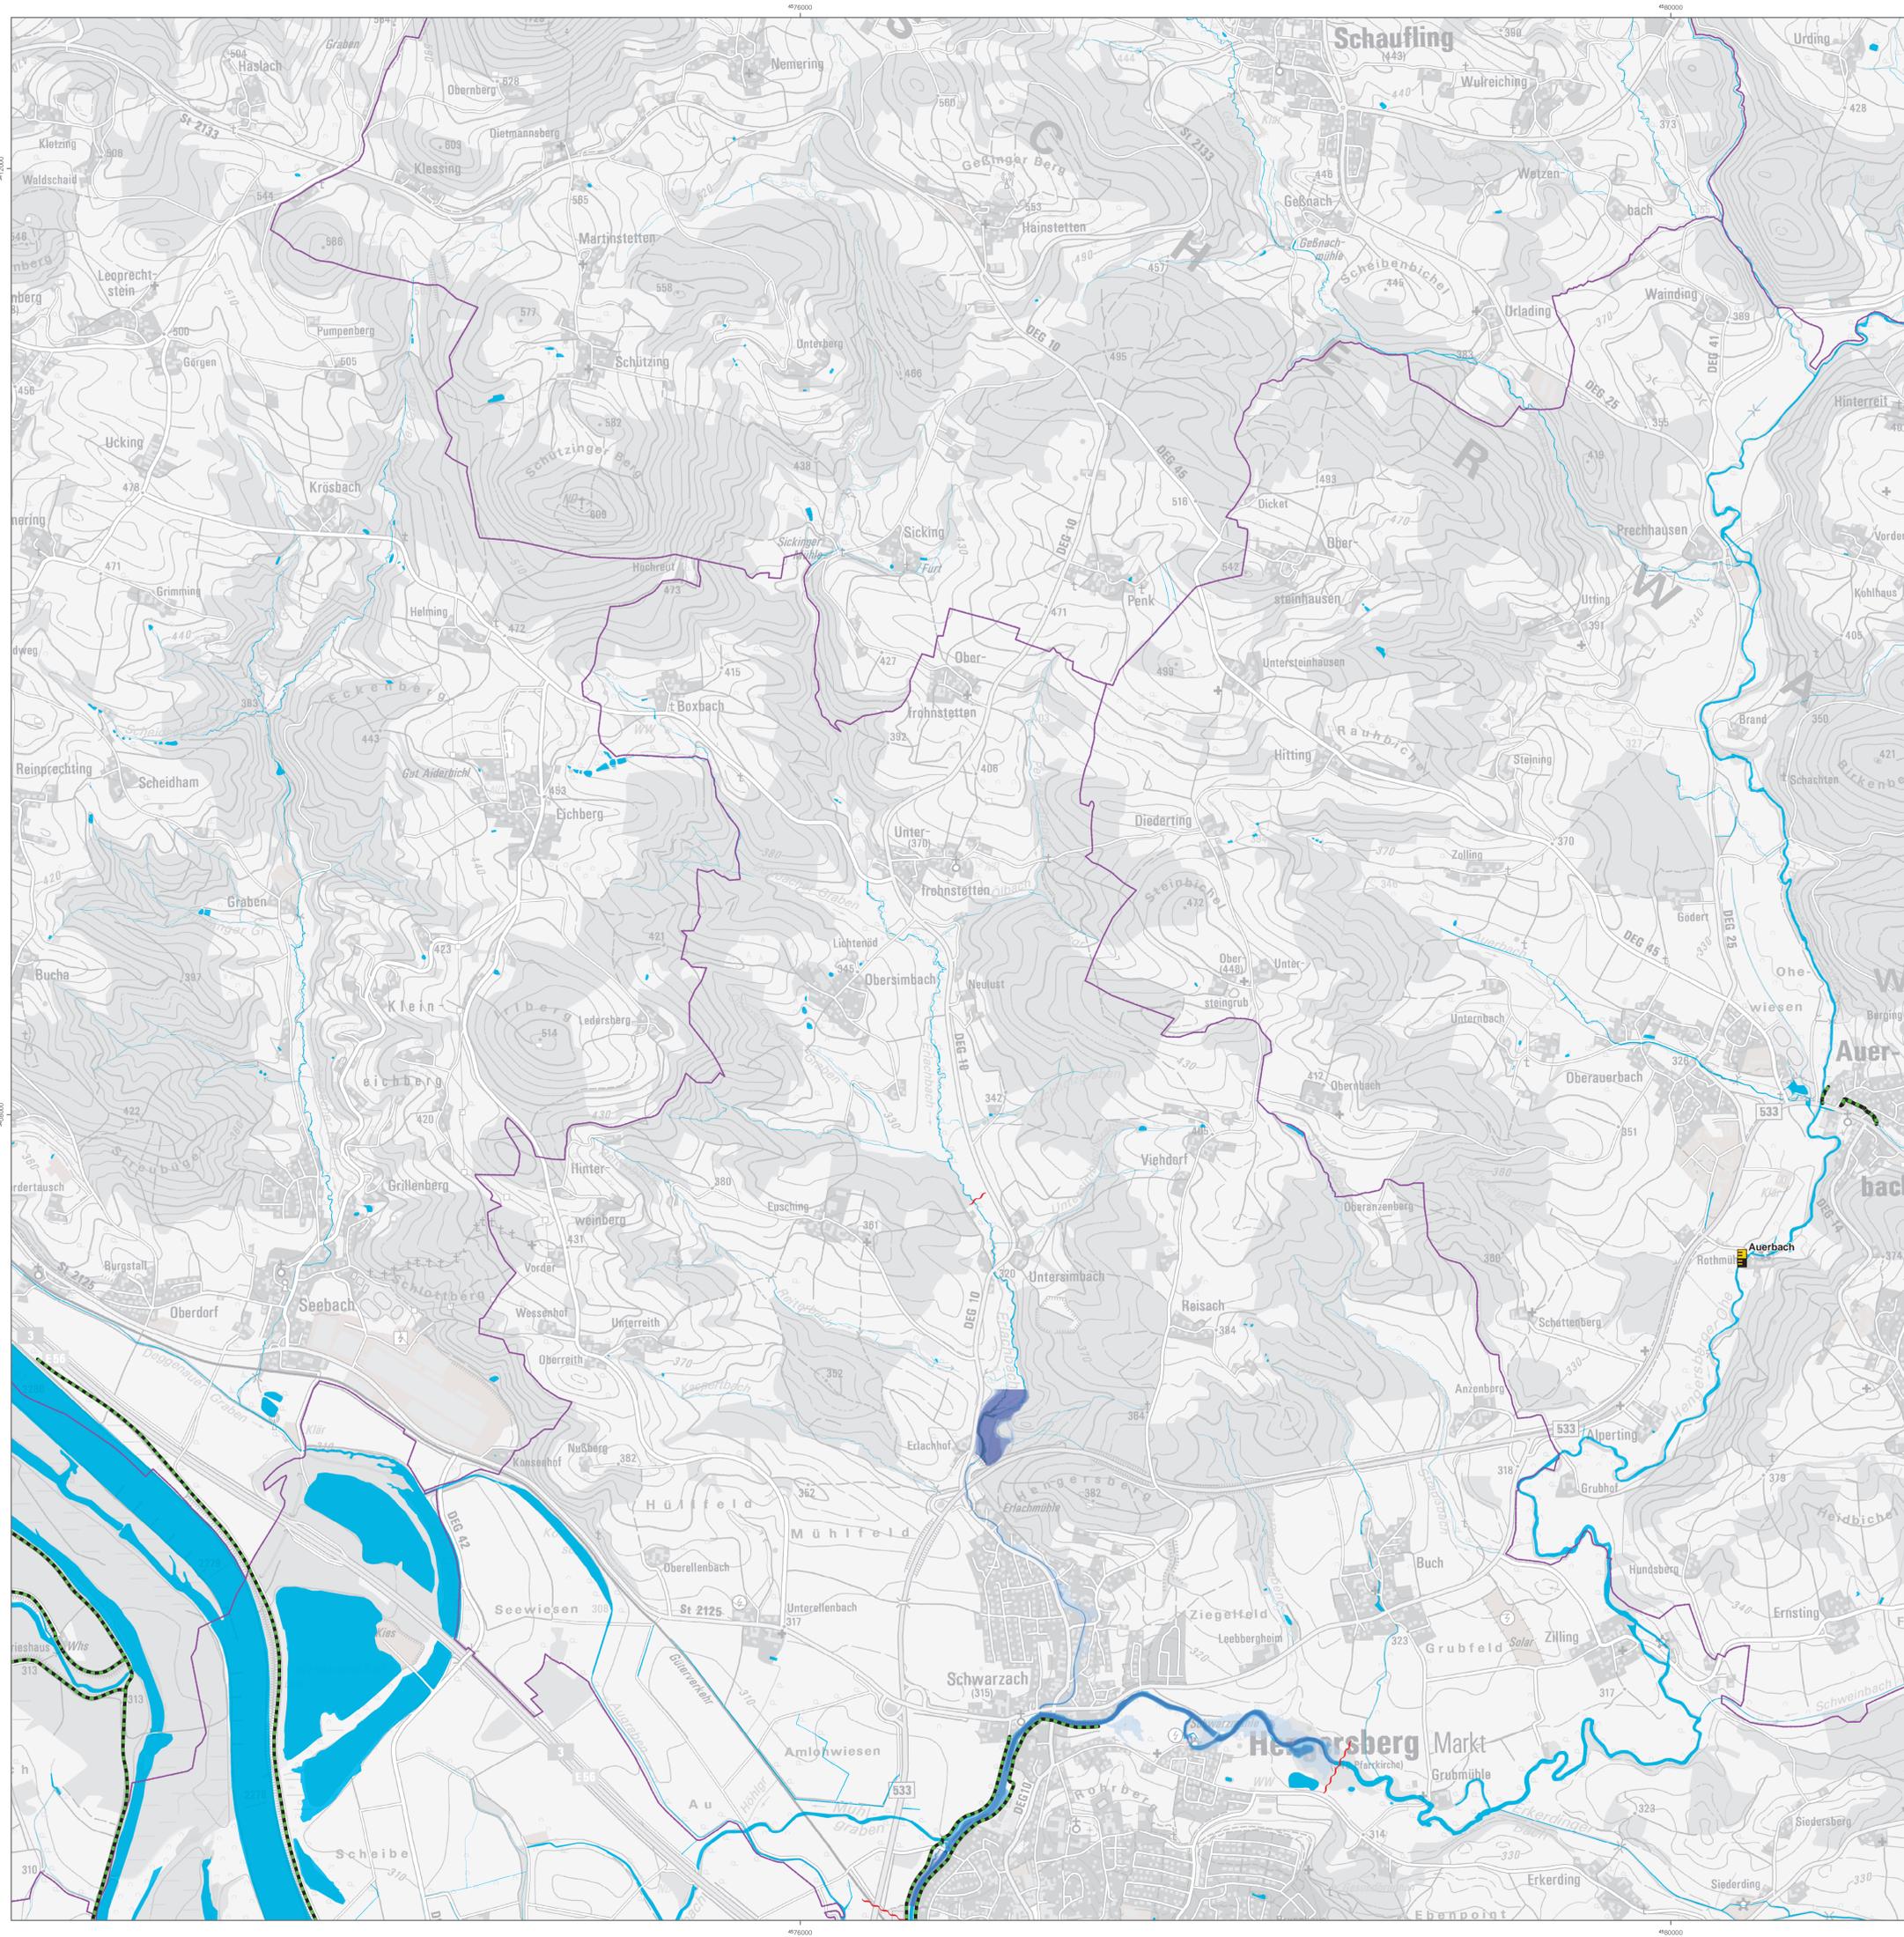
Wassertiefen für HQ₁₀

- > 0-0,5 m
- > 0,5-1,0 m
- > 1,0-2,0 m
- > 2,0-4,0 m
- > 4,0 m

Brückenstatus für HQ₁₀

- Brücke überströmt
- Brücke eingestaut/überströmt
- Brücke eingestaut
- Brücke nicht eingestaut
- Brückenstatus unbekannt

Hinweis:
 Diese Karte stellt nur Wassertiefen dar, die von dem u.g. Risikogewässer ausgehen. Weitere Wasserereignisse, die von Starkregen, hohen Grundwasserständen oder anderen Gewässern ausgehen, sind nicht dargestellt.
 Diese Karte wurde zum genannten Berichtstand erstellt. Zwischenzeitlich können für dieses Gewässer ggf. aktualisierte Ergebnisse vorliegen. Die jeweils aktuellsten Ergebnisse sowie Detailinformationen zur Betroffenheit einzelner Grundstücke entnehmen Sie bitte dem Online-Kartenrechner www.lfu.bayern.de.
 Weitere Auskünfte erteilt auch das zuständige Wasserwirtschaftsamt.
 Berichtstand: 22.12.2019
