Bayerisches Landesamt für Umwelt

Hochwassergefahrenkarte Mangfall
 Darstellung der Wassertiefen für HQ₁₀ (HQ₁₀)

Risikogewässer: Mangfall

Blattschnitt: 182_MANFA2_K1

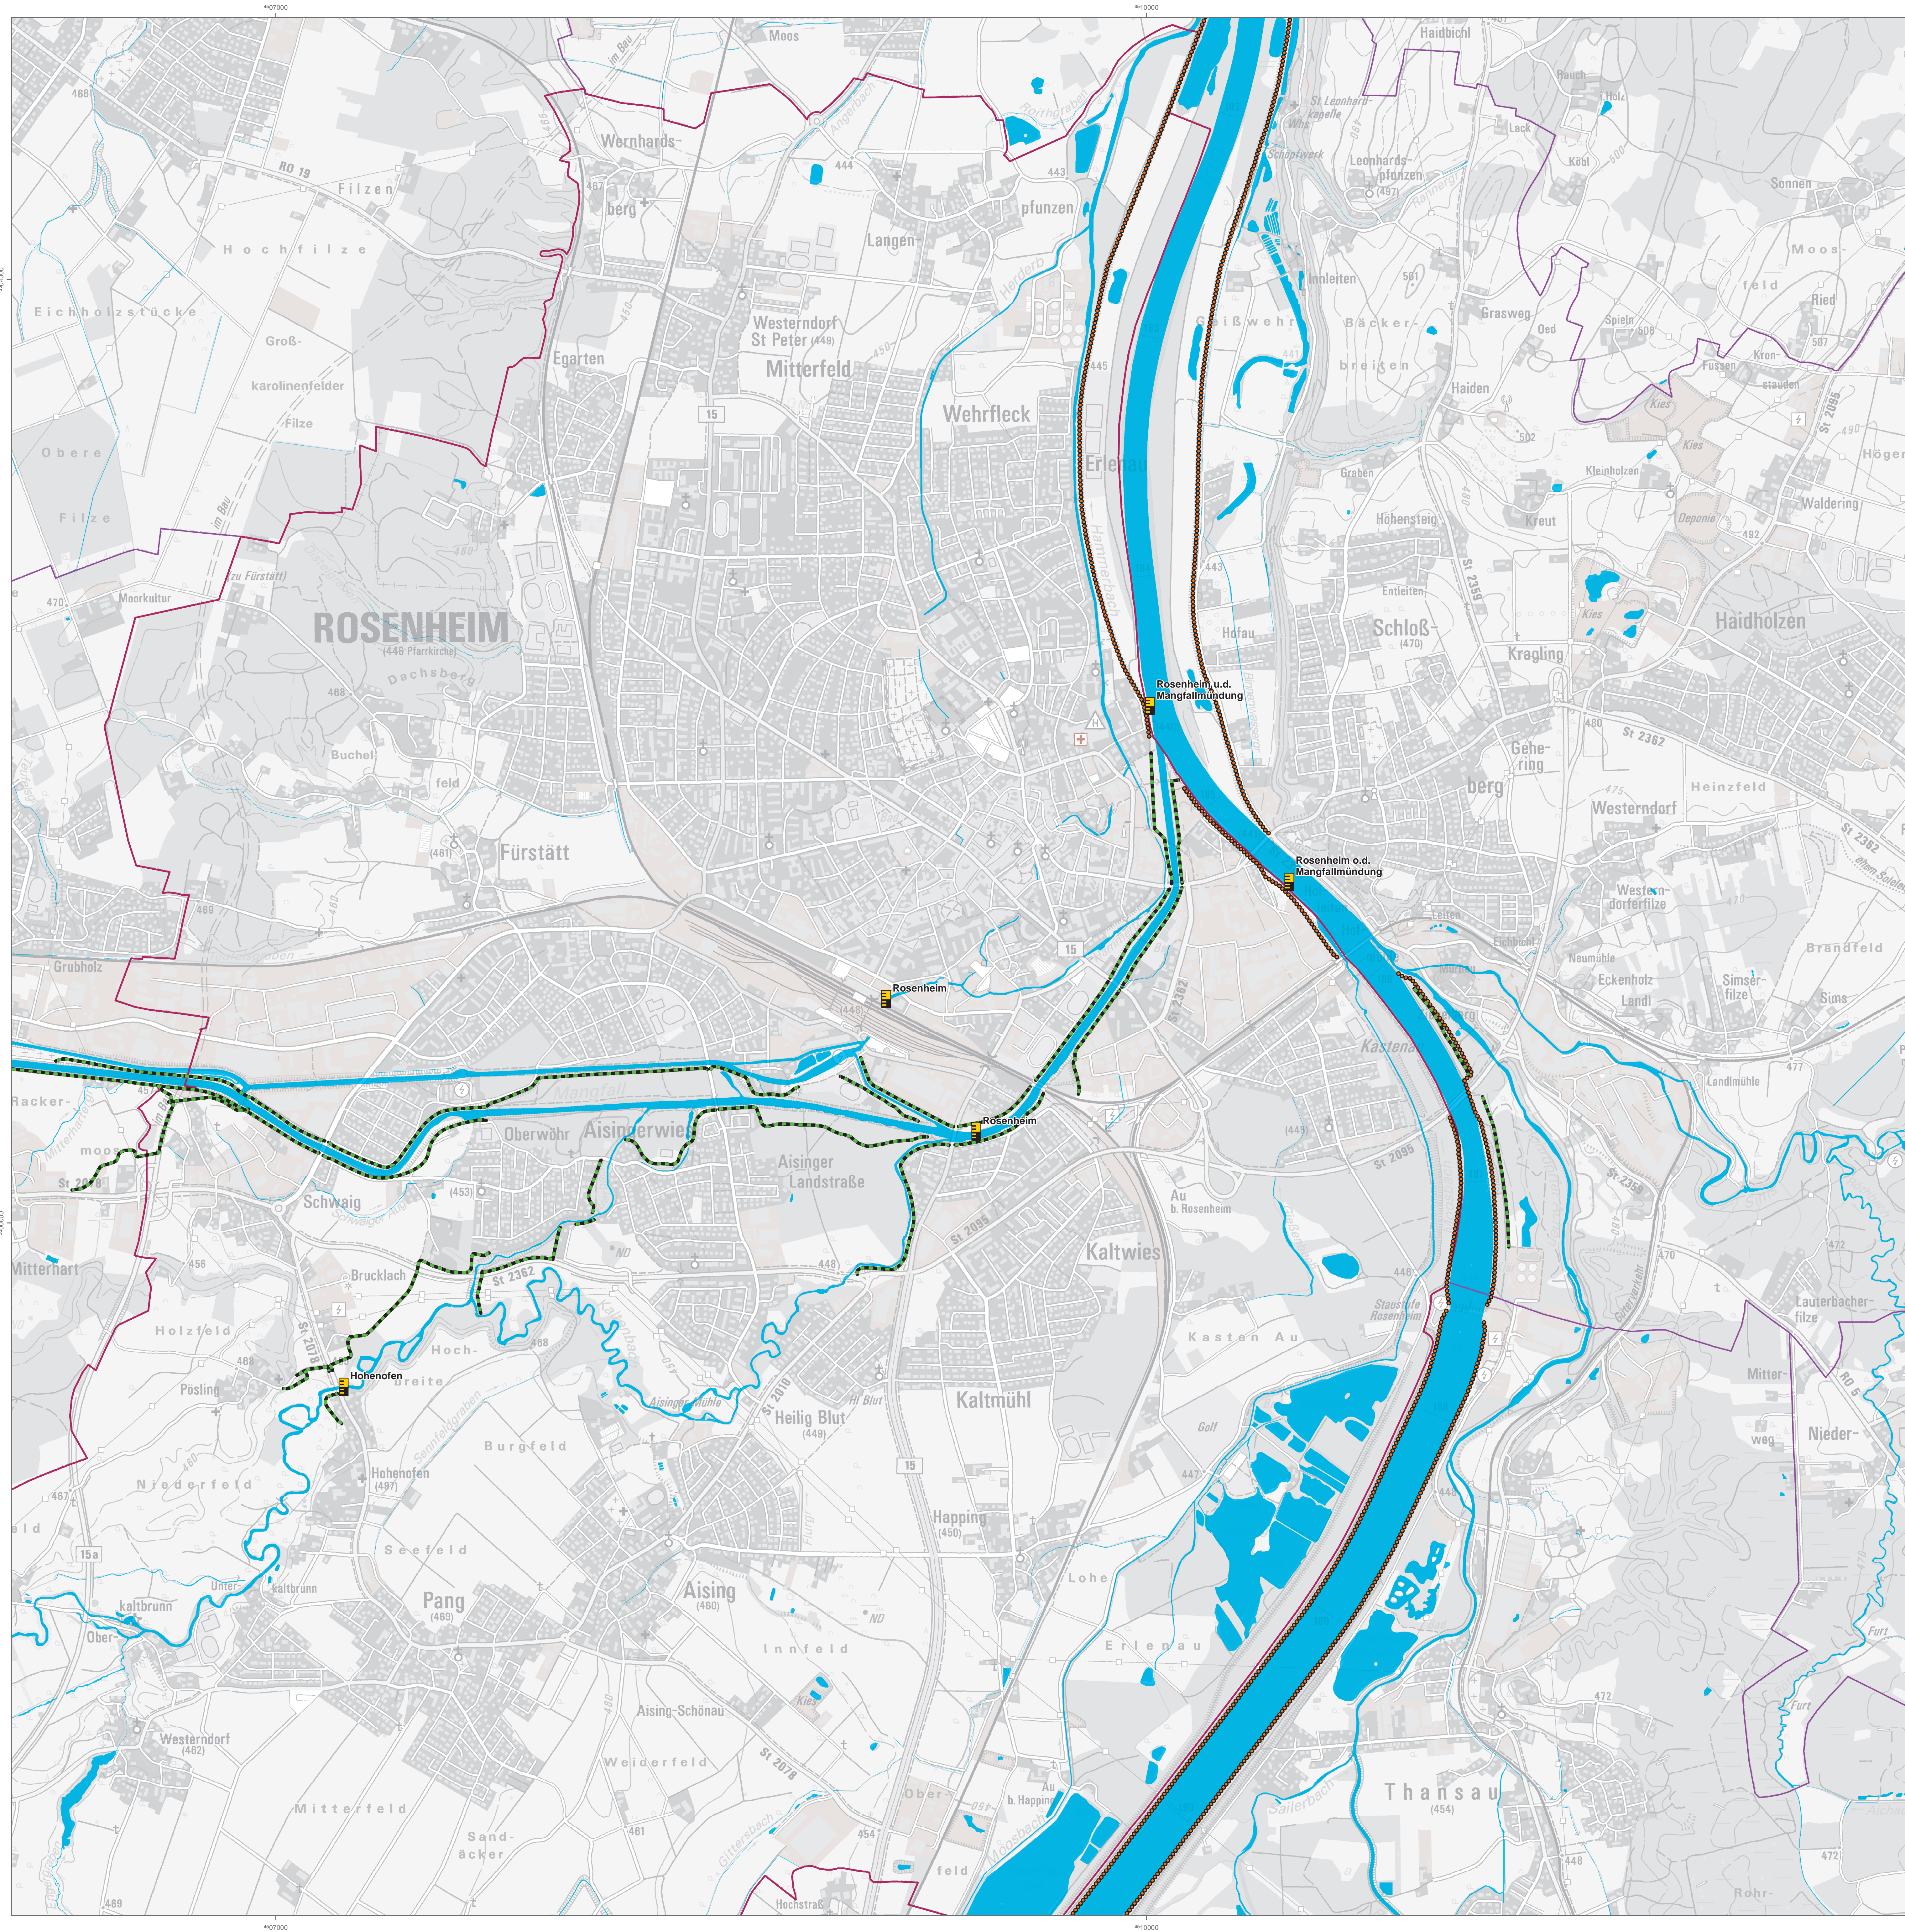
Wassertiefen für HQ₁₀

Brückenstatus für HQ₁₀

Hinweis:
 Diese Karte stellt nur Wassertiefen dar, die von dem u.g. Risikogewässer ausgehen. Weitere Wasserereignisse, die von Starkregen, hohen Grundwasserständen oder anderen Ereignissen ausgehen, sind nicht dargestellt.
 Diese Karte wurde zum genannten Berichtstand erstellt. Zwischenzeitlich können für dieses Gewässer ggf. aktualisierte Ergebnisse vorliegen. Die jeweils aktuellsten Ergebnisse sowie Detailsinformationen zur Betroffenheit einzelner Grundstücke entnehmen Sie bitte dem Online-Kartendienst www.lfu.bayern.de.
 Weitere Auskünfte erteilt auch das zuständige Wasserwirtschaftsamt.
 Berichtsstand: 22.12.2019
