Hochwassergefahrenkarte Tanner Bach
 Darstellung der Wassertiefen für HQ₁₀

Risikogewässer: Tanner Bach

Blattschnitt: 18522_TANBA5_K1

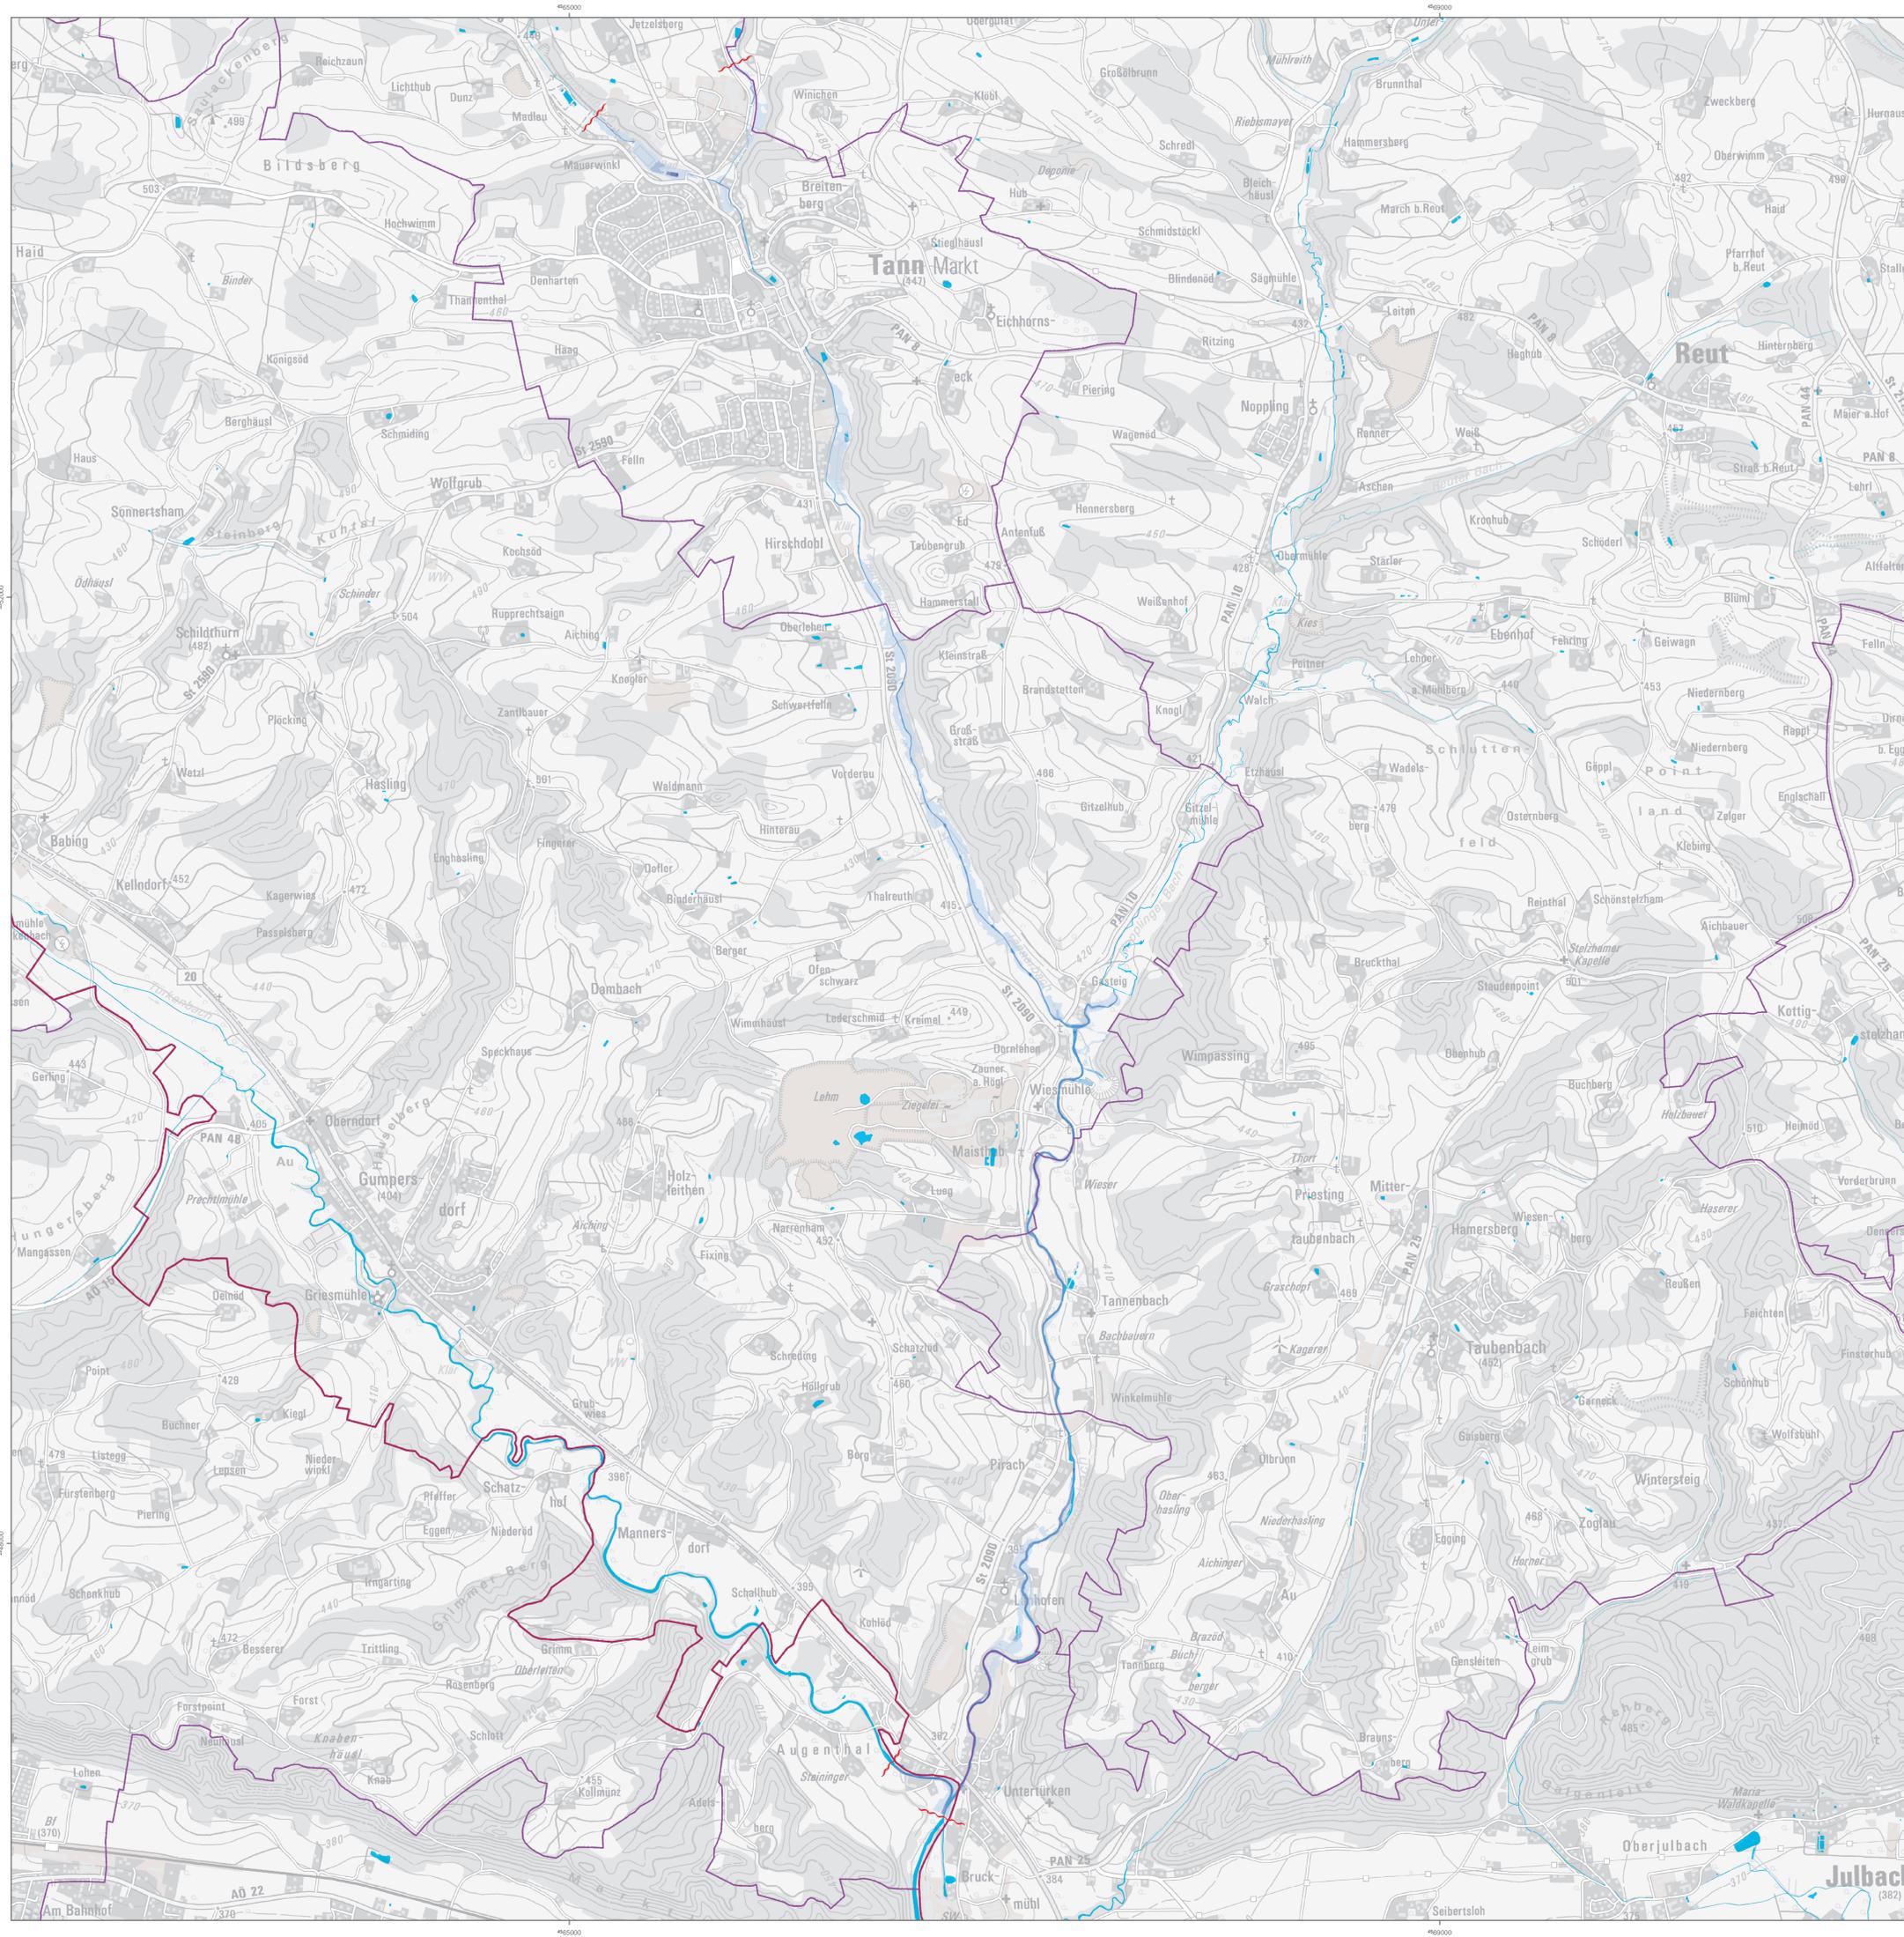
Wassertiefen für HQ₁₀

Brückenstatus für HQ₁₀
