Hochwassergefahrenkarte Palmbach
 Darstellung der Wassertiefen für HQ₁₀

Risikogewässer: Palmbach
 Blattschnitt: 1871222_PALBA7_K1
 Wasserwirtschaftsamt: Deggendorf
 Landkreis / kreisfreie Stadt: Rottal-Inn
 Gemeinde: Julbach; Kirchdorf a.Inn; Reut; Simbach a.Inn

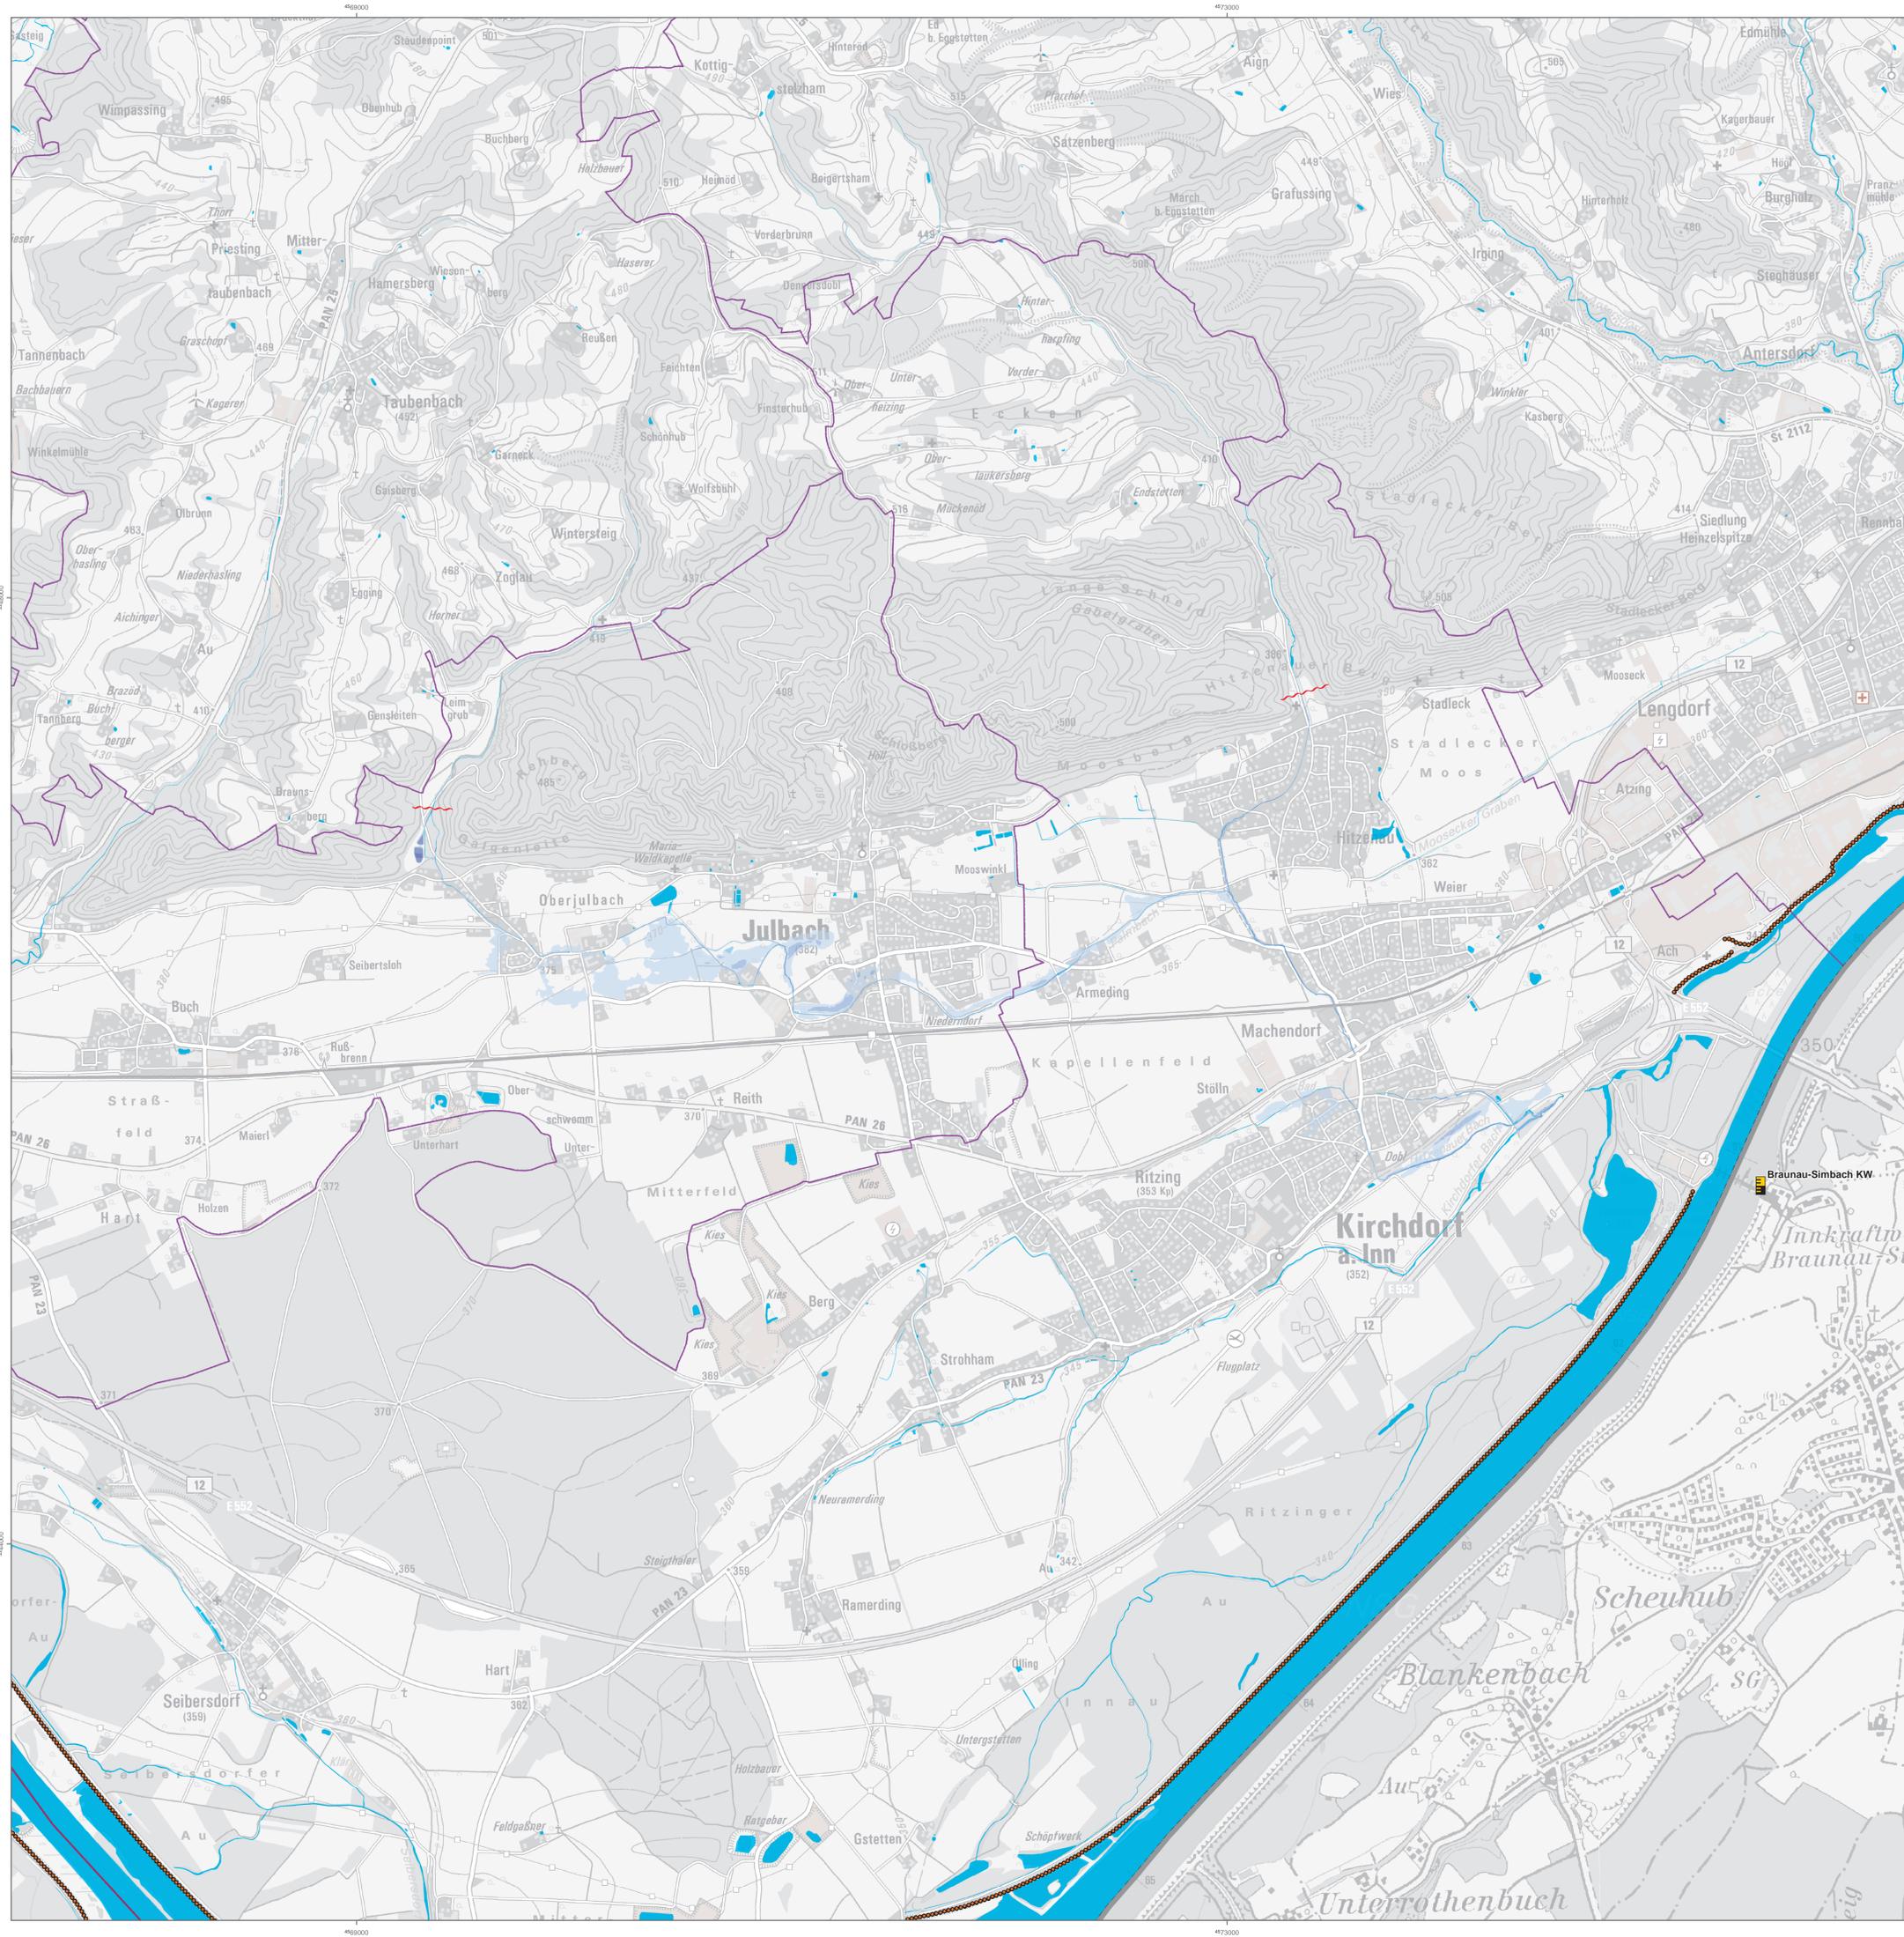
Wassertiefen für HQ₁₀

- > 0-0,5 m
- > 0,5-1,0 m
- > 1,0-2,0 m
- > 2,0-4,0 m
- > 4,0 m

Brückenstatus für HQ₁₀

- Brücke überströmt
- Brücke eingestaut/überströmt
- Brücke eingestaut
- Brücke nicht eingestaut
- Brückenstatus unbekannt

Hinweis:
 Diese Karte stellt nur Wassertiefen dar, die von dem u.g. Risikogewässer ausgehen. Weitere Wasserereignisse, die von Starkregen, hohen Grundwasserständen oder anderen Gewässern ausgehen, sind nicht dargestellt.
 Diese Karte wurde zum genannten Berichtstand erstellt. Zwischenzeitlich können für dieses Gewässer ggf. aktualisierte Ergebnisse vorliegen. Die jeweils aktuellsten Ergebnisse sowie Detailinformationen zur Betroffenheit einzelner Grundstücke entnehmen Sie bitte dem Online-Kartendienst www.lfu.bayern.de.
 Weitere Auskünfte erteilt auch das zuständige Wasserwirtschaftsamt.
 Berichtstand: 22.12.2019
