Hochwassergefahrenkarte Donau
Darstellung der Wassertiefen für HQ₁₀

Risikogewässer: Donau

Blattschnitt: 1_DONAU0_K14

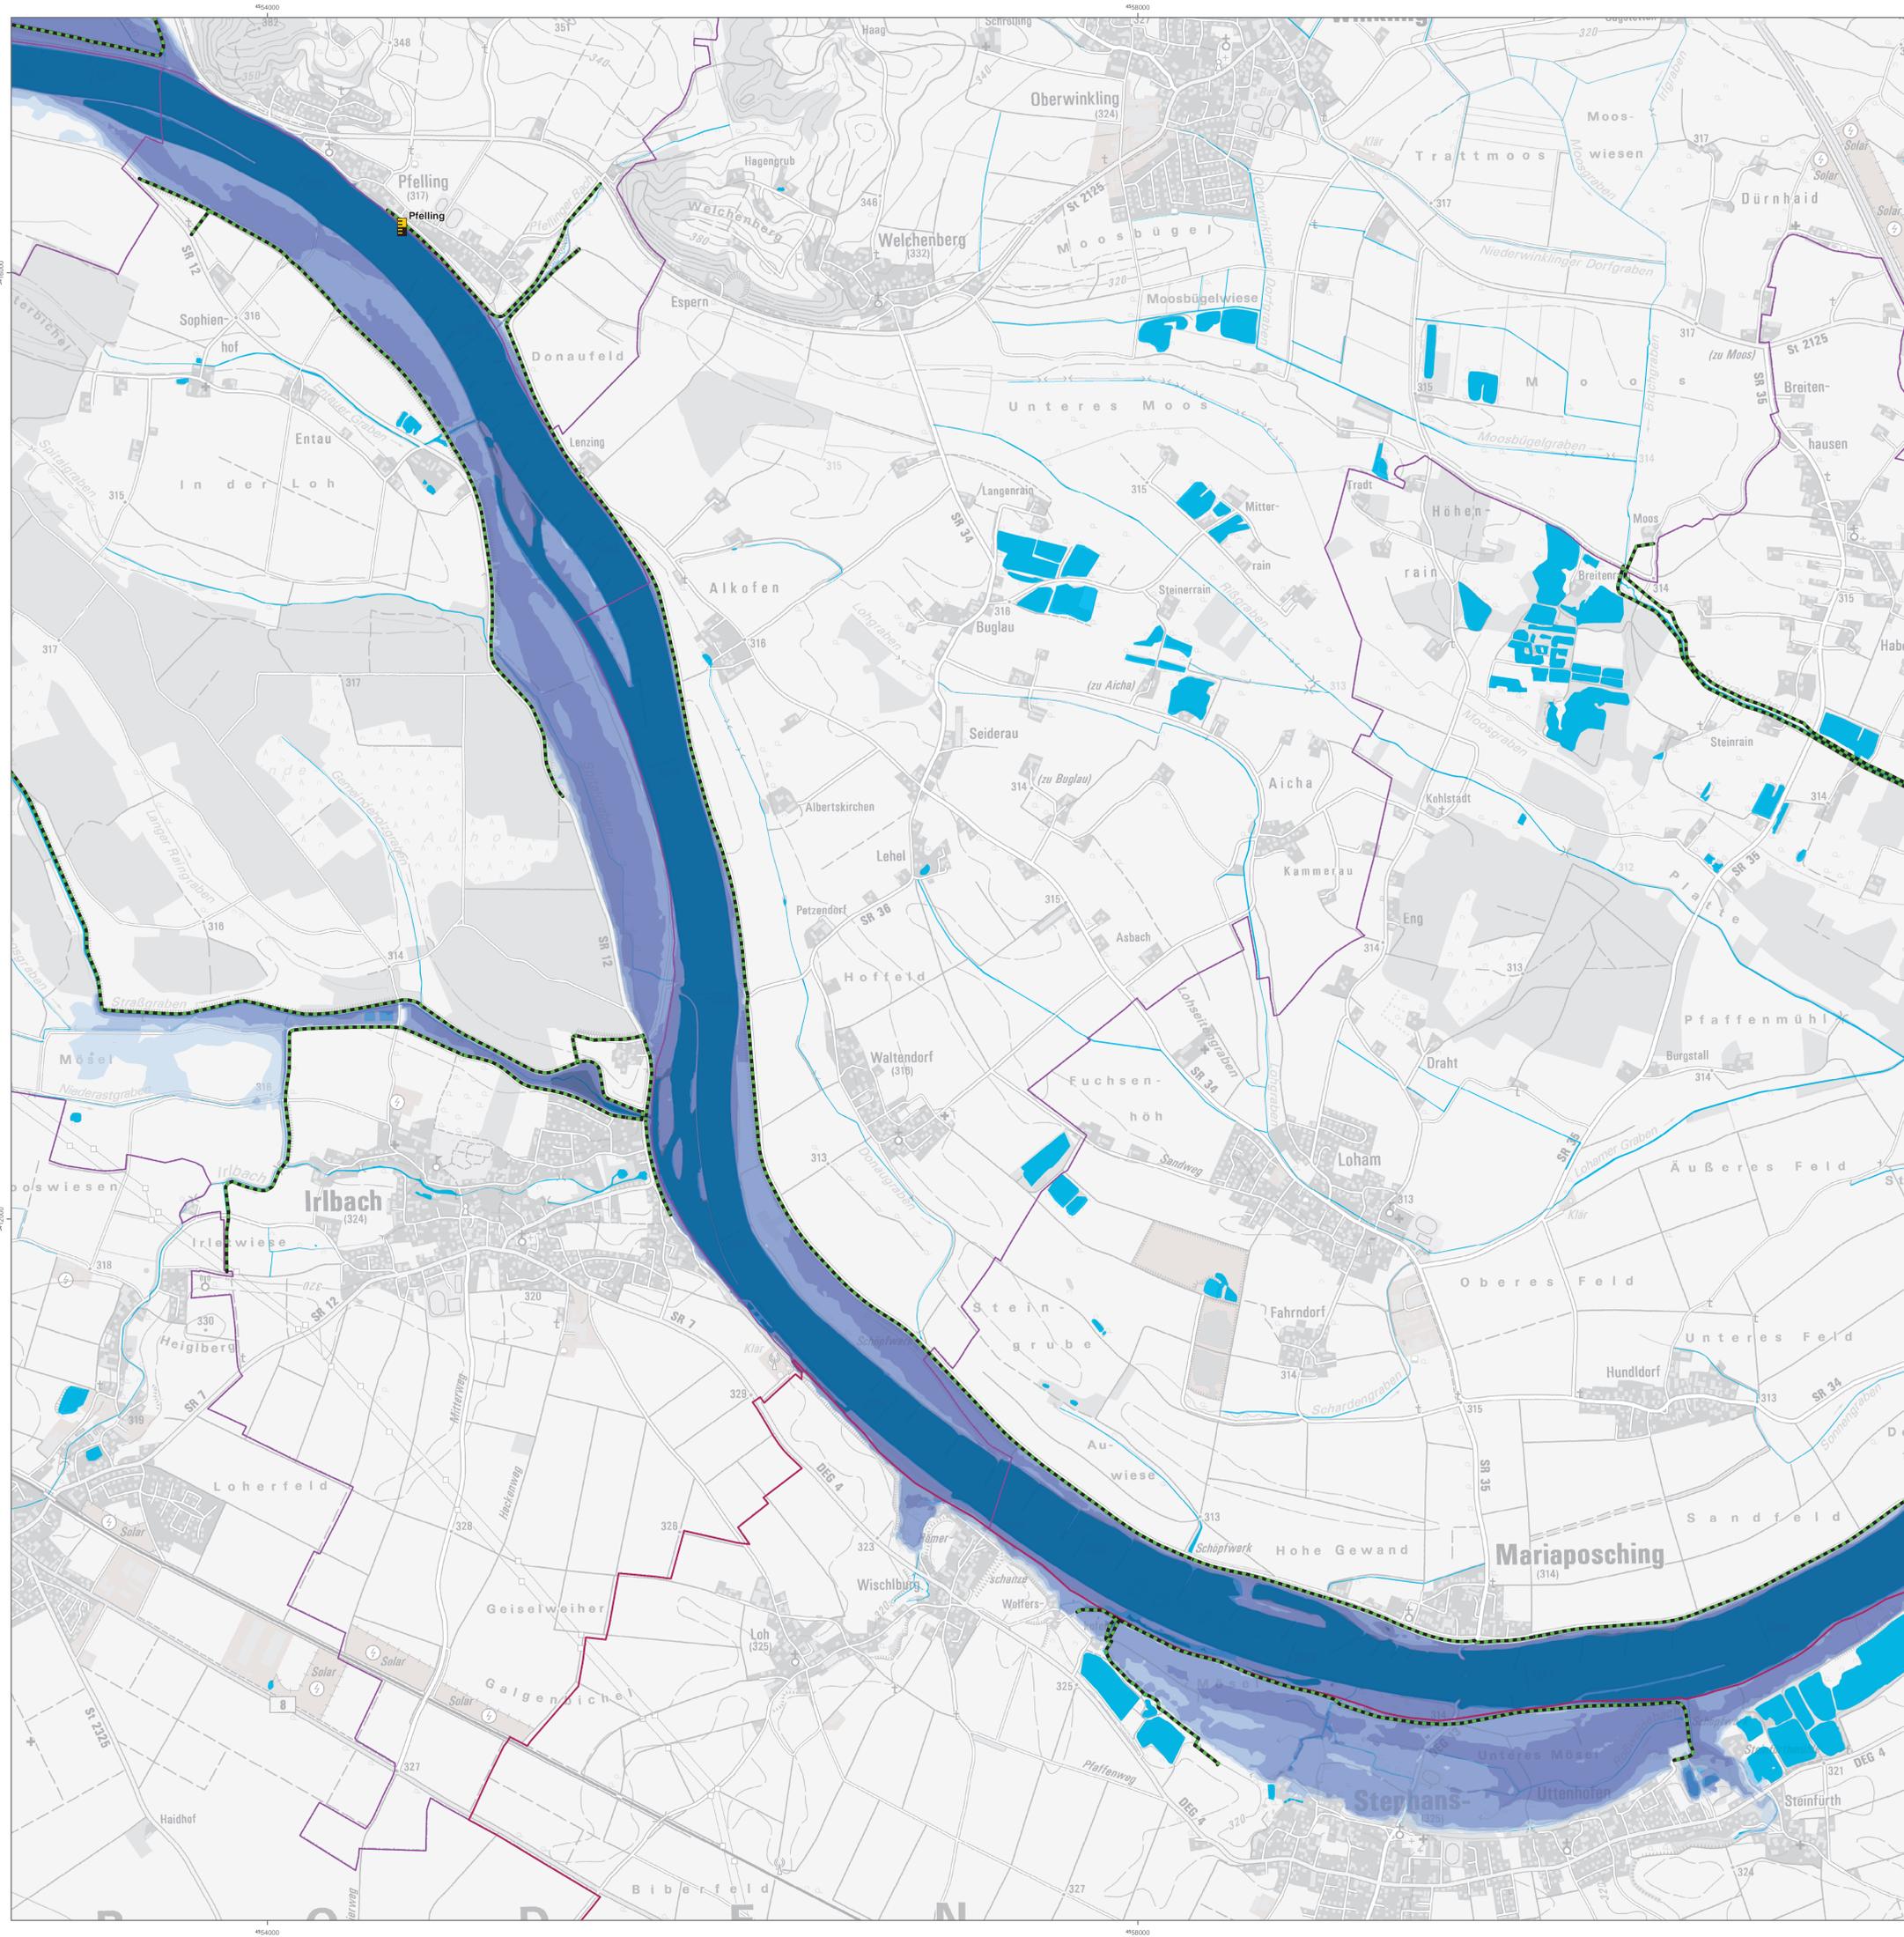
Wassertiefen für HQ₁₀

- > 0-0,5 m
- > 0,5-1,0 m
- > 1,0-2,0 m
- > 2,0-4,0 m
- > 4,0 m

Brückenstatus für HQ₁₀

- Brücke überströmt
- Brücke eingestaut/überströmt
- Brücke eingestaut
- Brücke nicht eingestaut
- Brückenstatus unbekannt

Hinweis:
Diese Karte stellt nur Wassertiefen dar, die von dem u.g. Risikogewässer ausgehen. Weitere Wasser Gefahren, die von Starkregen, hohen Grundwasserständen oder anderen Gewässern ausgehen, sind nicht dargestellt.
Diese Karte wurde zum genannten Berichtstand erstellt. Zwischenzeitlich können für dieses Gewässer ggf. aktualisierte Ergebnisse vorliegen. Die jeweils aktuellsten Ergebnisse sowie Detailinformationen zur Betroffenheit einzelner Grundstücke entnehmen Sie bitte dem Online-Kartendienst www.lfu.bayern.de.
Weitere Auskünfte erhält auch das zuständige Wasserwirtschaftsamt.
Berichtstand: 22.12.2019
