Bayerisches Landesamt für Umwelt

Hochwassergefahrenkarte Donau
Darstellung der Wassertiefen für HQ₁₀

Risikogewässer: Donau

Blattschnitt: 1_DONAU0_K16

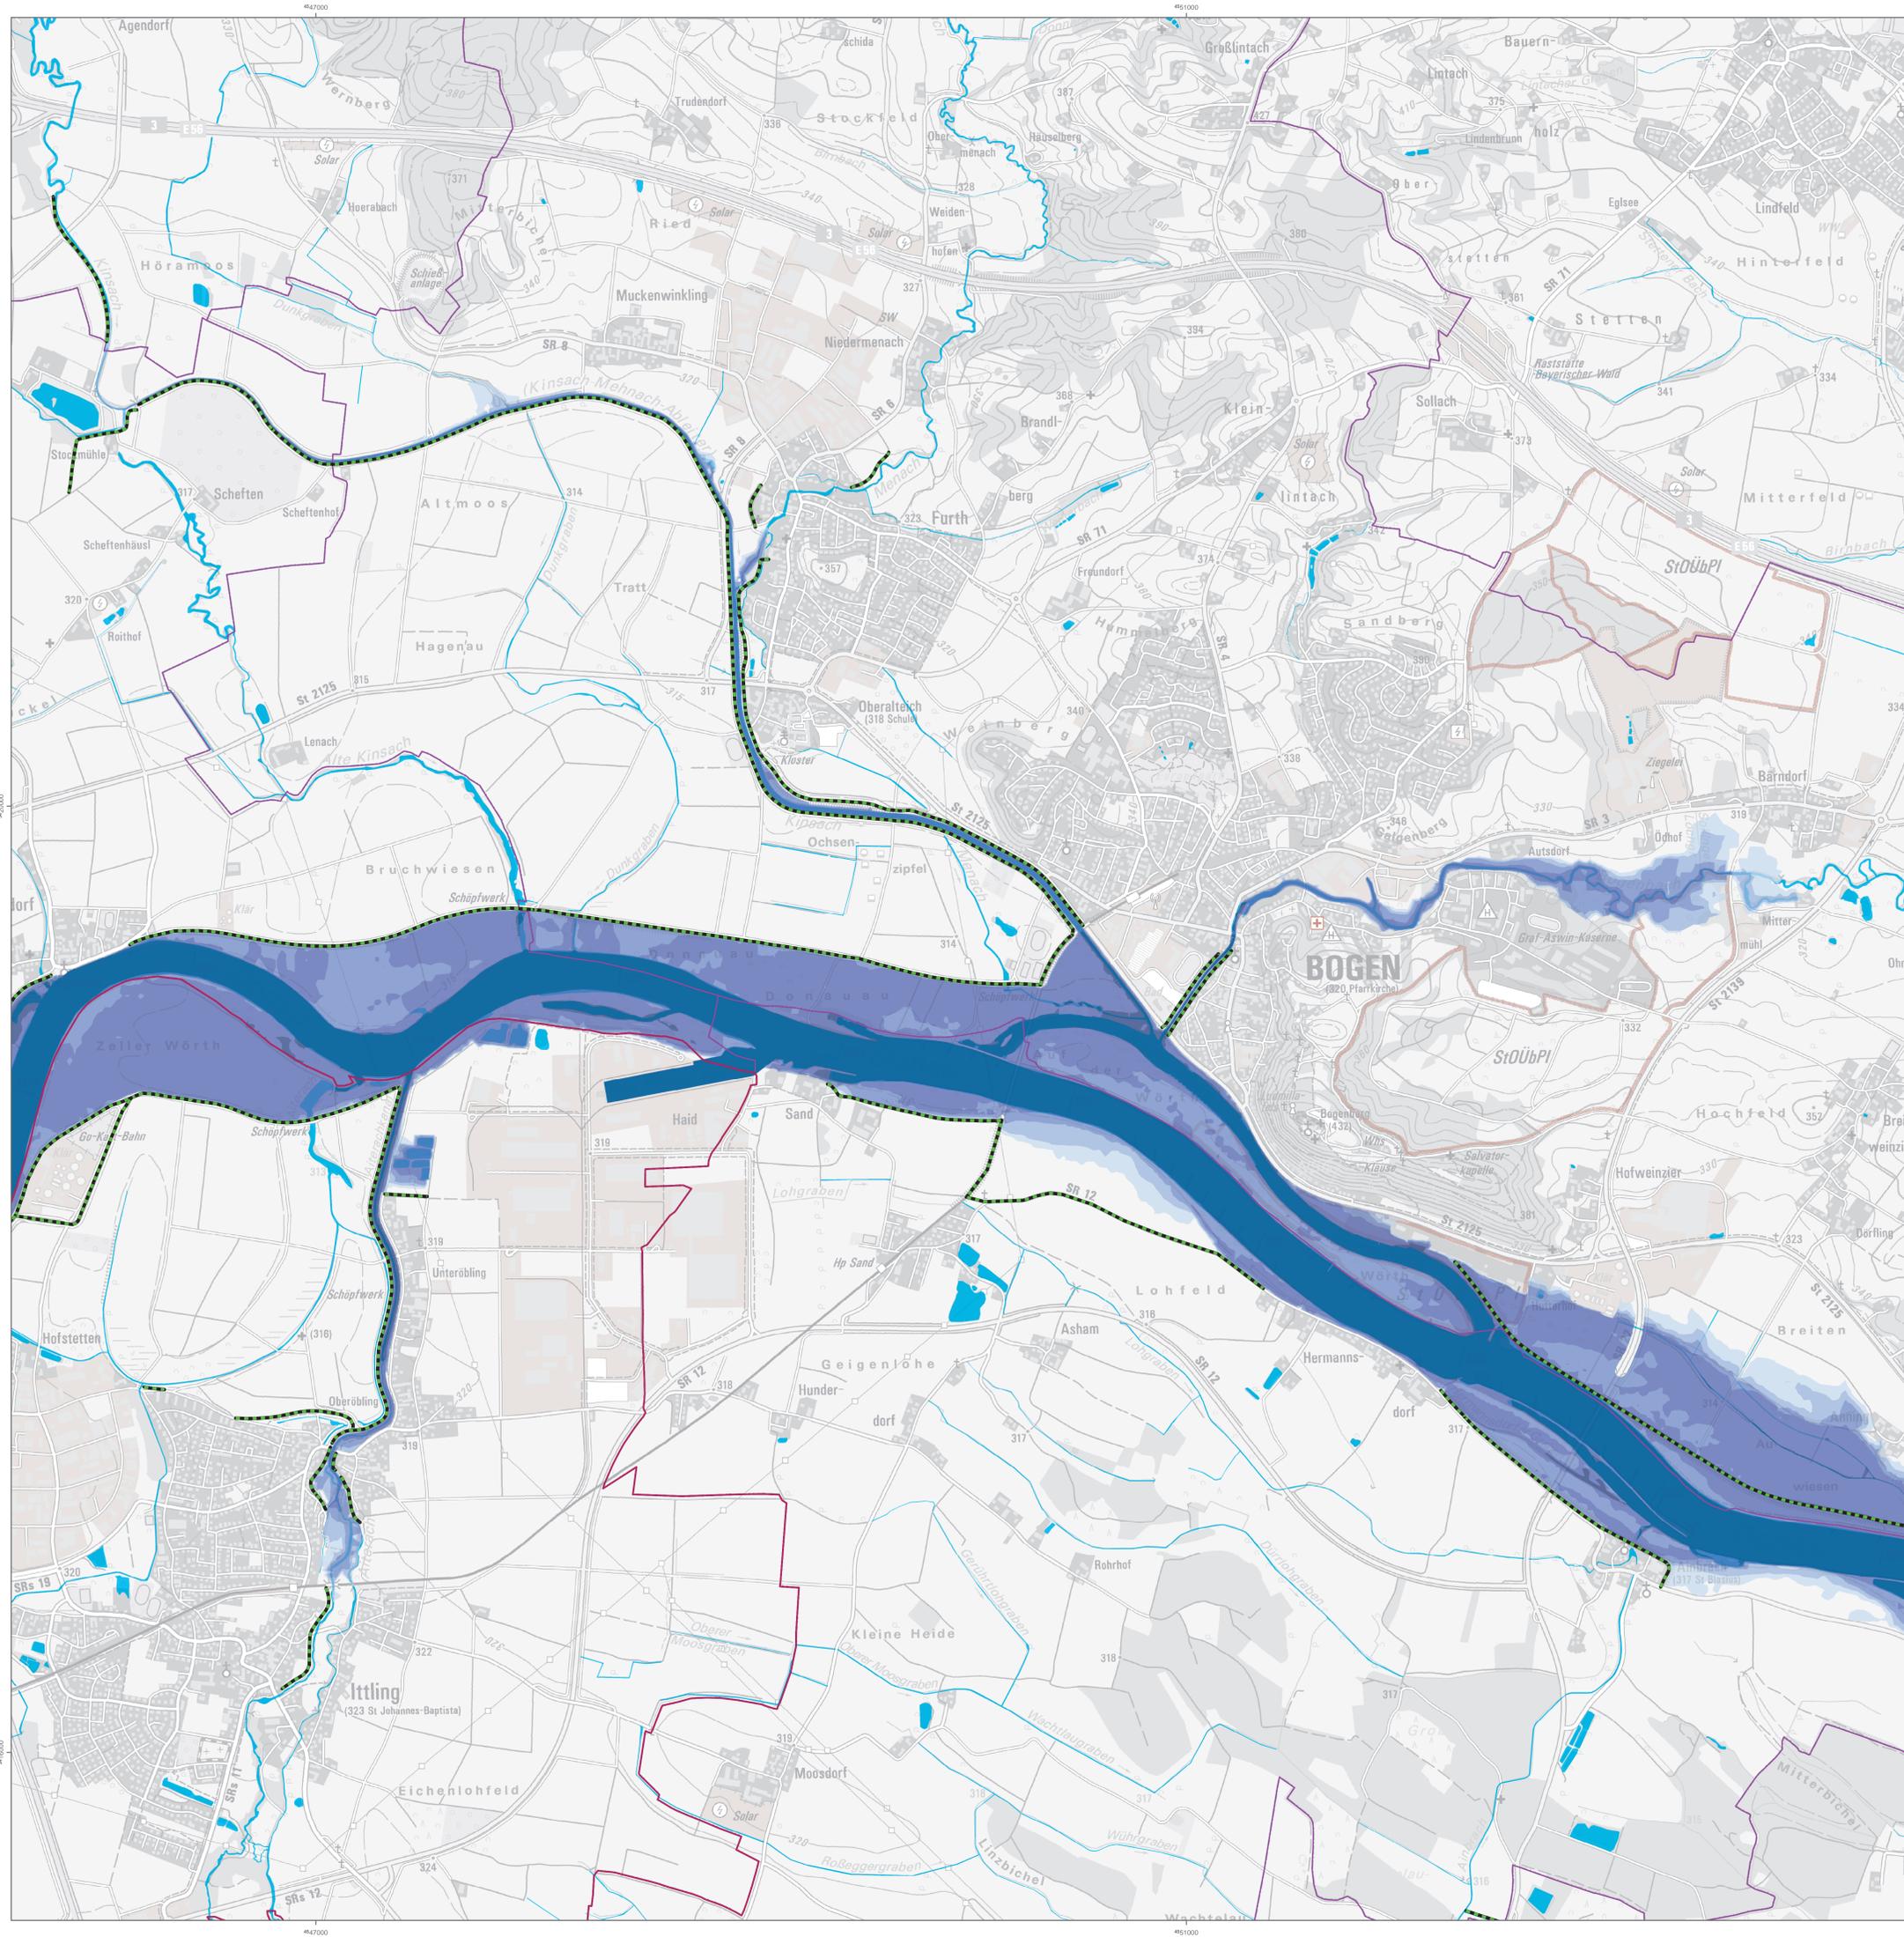
Wassertiefen für HQ₁₀

Brückenstatus für HQ₁₀
