Hochwassergefahrenkarte Donau
Darstellung der Wassertiefen für HQ₁₀

Risikogewässer: Donau
Blattschnitt: 1_DONAU0_K19
Wasserwirtschaftsamt: Deggendorf
Landkreis / kreisfreie Stadt: Straubing-Bogen; Straubing (Stadt)
Gemeinde: Aholting; Kirchroth; Parkstetten; Rain; Steinach; Straubing

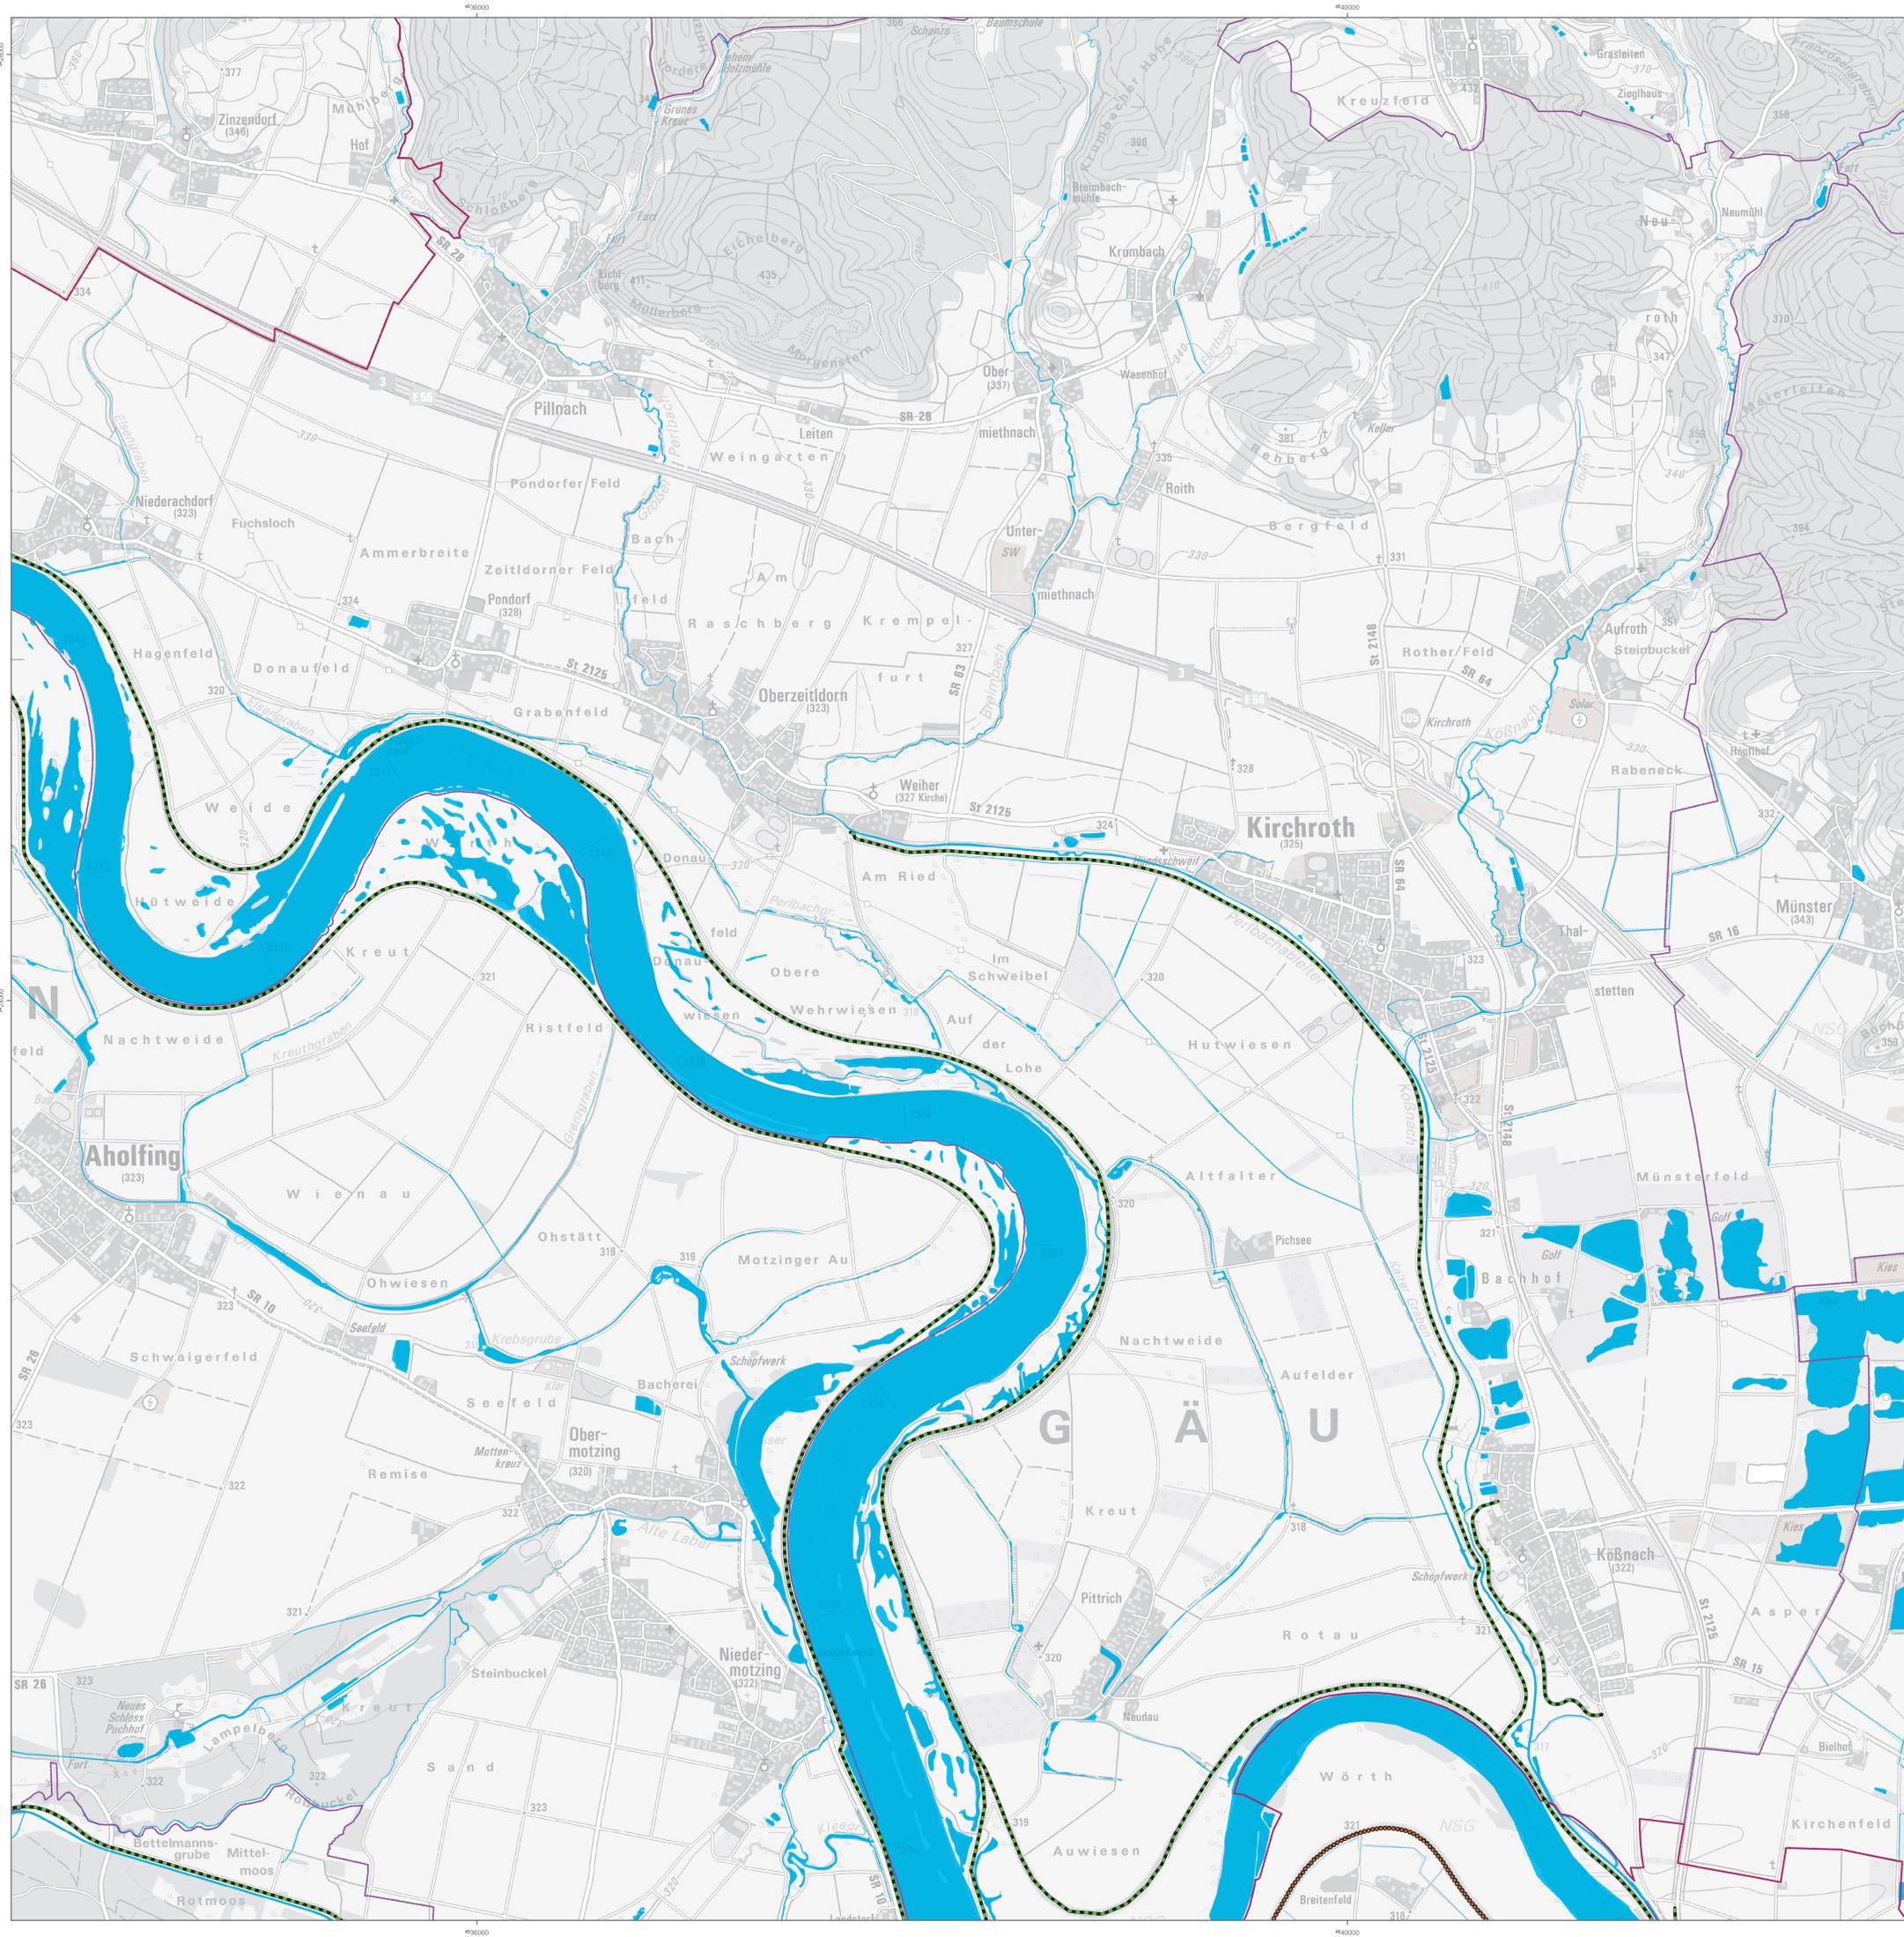
Wassertiefen für HQ₁₀

- > 0-0,5 m
- > 0,5-1,0 m
- > 1,0-2,0 m
- > 2,0-4,0 m
- > 4,0 m

Brückenstatus für HQ₁₀

- Brücke überströmt
- Brücke eingestaut/überströmt
- Brücke eingestaut
- Brücke nicht eingestaut
- Brückenstatus unbekannt

Hinweis: Diese Karte stellt nur Wassertiefen dar, die von dem u.g. Risikogewässer ausgehen. Weitere Wasserergebnisse, die von Starkregen, hohen Grundwasserständen oder anderen Gewässern ausgehen, sind nicht dargestellt.
Diese Karte wurde zum genannten Berichtstand erstellt. Zwischenzeitlich können für dieses Gewässer ggf. aktualisierte Ergebnisse vorliegen. Die jeweils aktuellsten Ergebnisse sowie Detailinformationen zur Betroffenheit einzelner Grundstücke entnehmen Sie bitte dem Online-Kartendienst www.lfu.bayern.de.
Weitere Auskünfte erteilt auch das zuständige Wasserwirtschaftsamt.
Berichtsstand: 22.12.2019
