**Hochwassergefahrenkarte Donau**

Darstellung der Wassertiefen für HQ<sub>10</sub> und HQ<sub>100</sub>

Risikogewässer: Donau  
 Blattschnitt: 1\_DONAU0\_K28  
 Wasserwirtschaftsamt: Ingolstadt; Landshut  
 Landkreis / kreisfreie Stadt: Eichstätt; Kelheim  
 Gemeinde: Neustadt a.d. Donau; Pförring

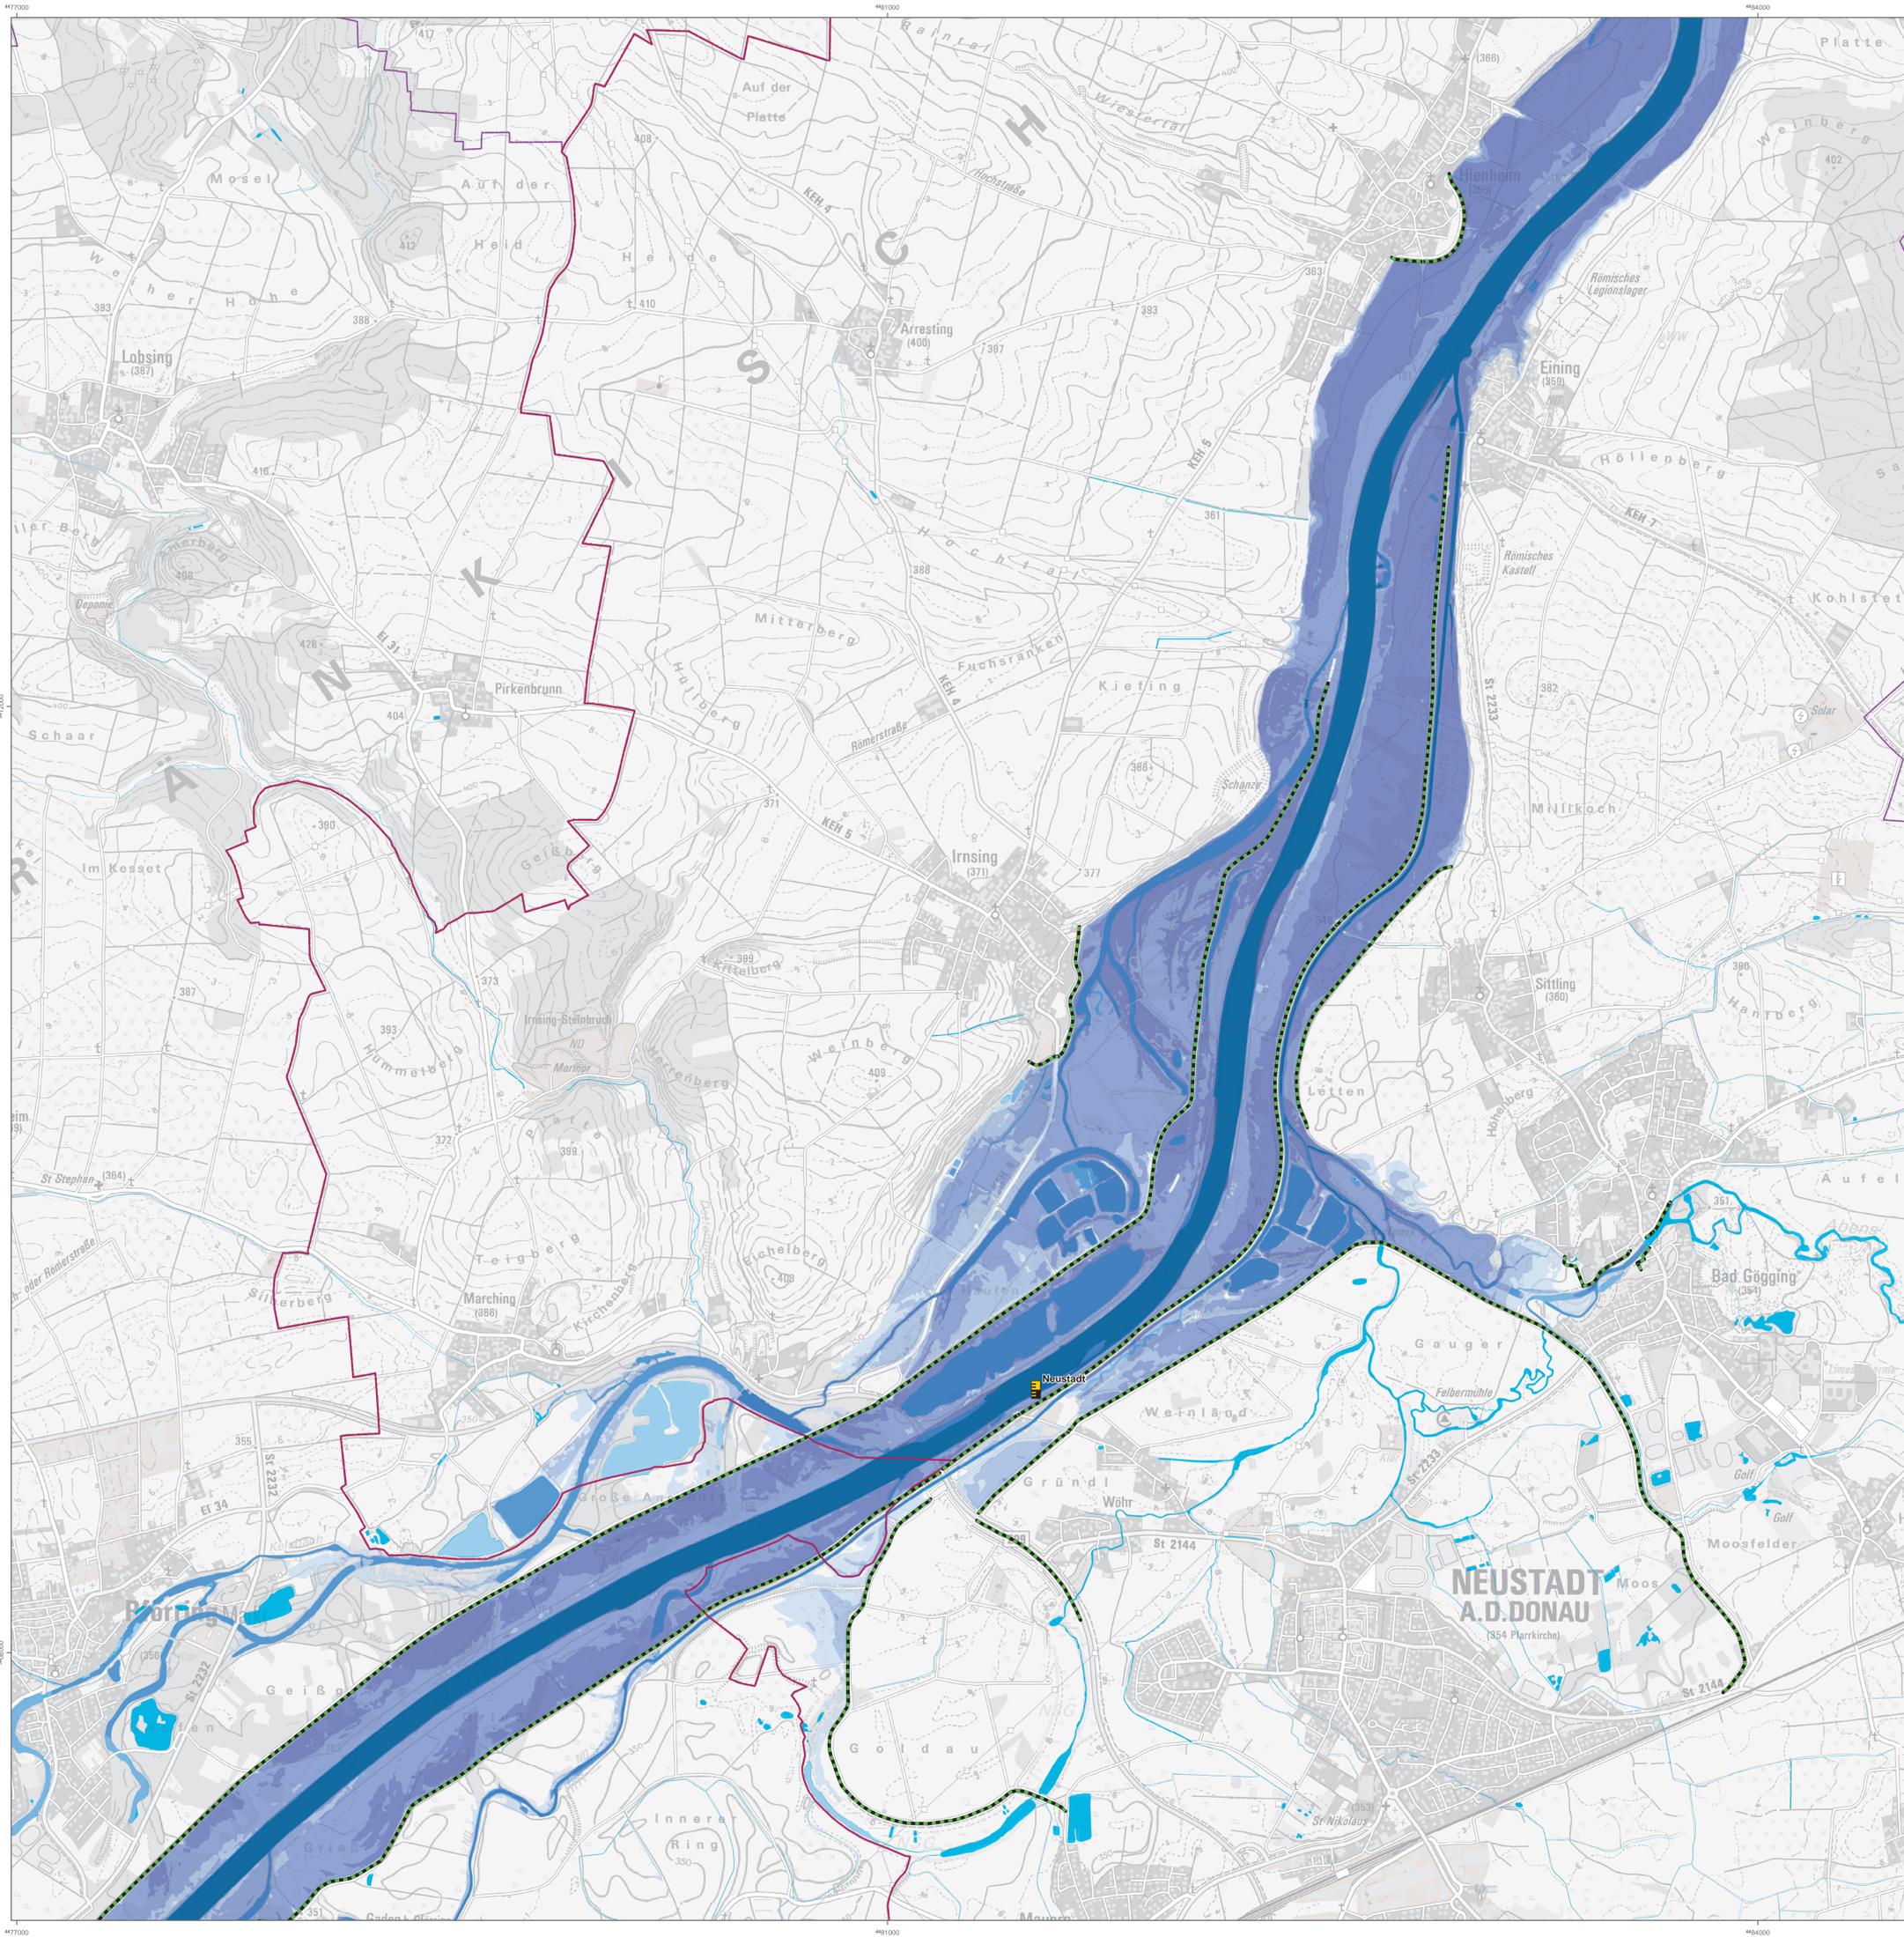
**Wassertiefen für HQ<sub>10</sub>**

**Brückenstatus für HQ<sub>10</sub>**

- Brücke überströmt
- Brücke eingestaut/überströmt
- Brücke eingestaut
- Brücke nicht eingestaut
- Brückenstatus unbekannt

Hinweis: Diese Karte stellt nur Wassertiefen dar, die von dem u.g. Risikogewässer ausgehen. Weitere Wassergefahren, die von Starkregen, hohen Grundwasserständen oder anderen Gewässern ausgehen, sind nicht dargestellt.  
 Diese Karte wurde zum genannten Berichtstand erstellt. Zwischenzeitlich können für dieses Gewässer ggf. aktualisierte Ergebnisse vorliegen. Die jeweils aktuellsten Ergebnisse sowie Detailinformationen zur Betroffenheit einzelner Grundstücke entnehmen Sie bitte dem Online-Kartendienst [www.lfu.bayern.de](http://www.lfu.bayern.de).
