Bayerisches Landesamt für Umwelt

Hochwassergefahrenkarte Donau
 Darstellung der Wassertiefen für HQ₁₀ (HQ₁₀)

Risikogewässer: Donau

Blattschnitt: 1_DONAU0_K41

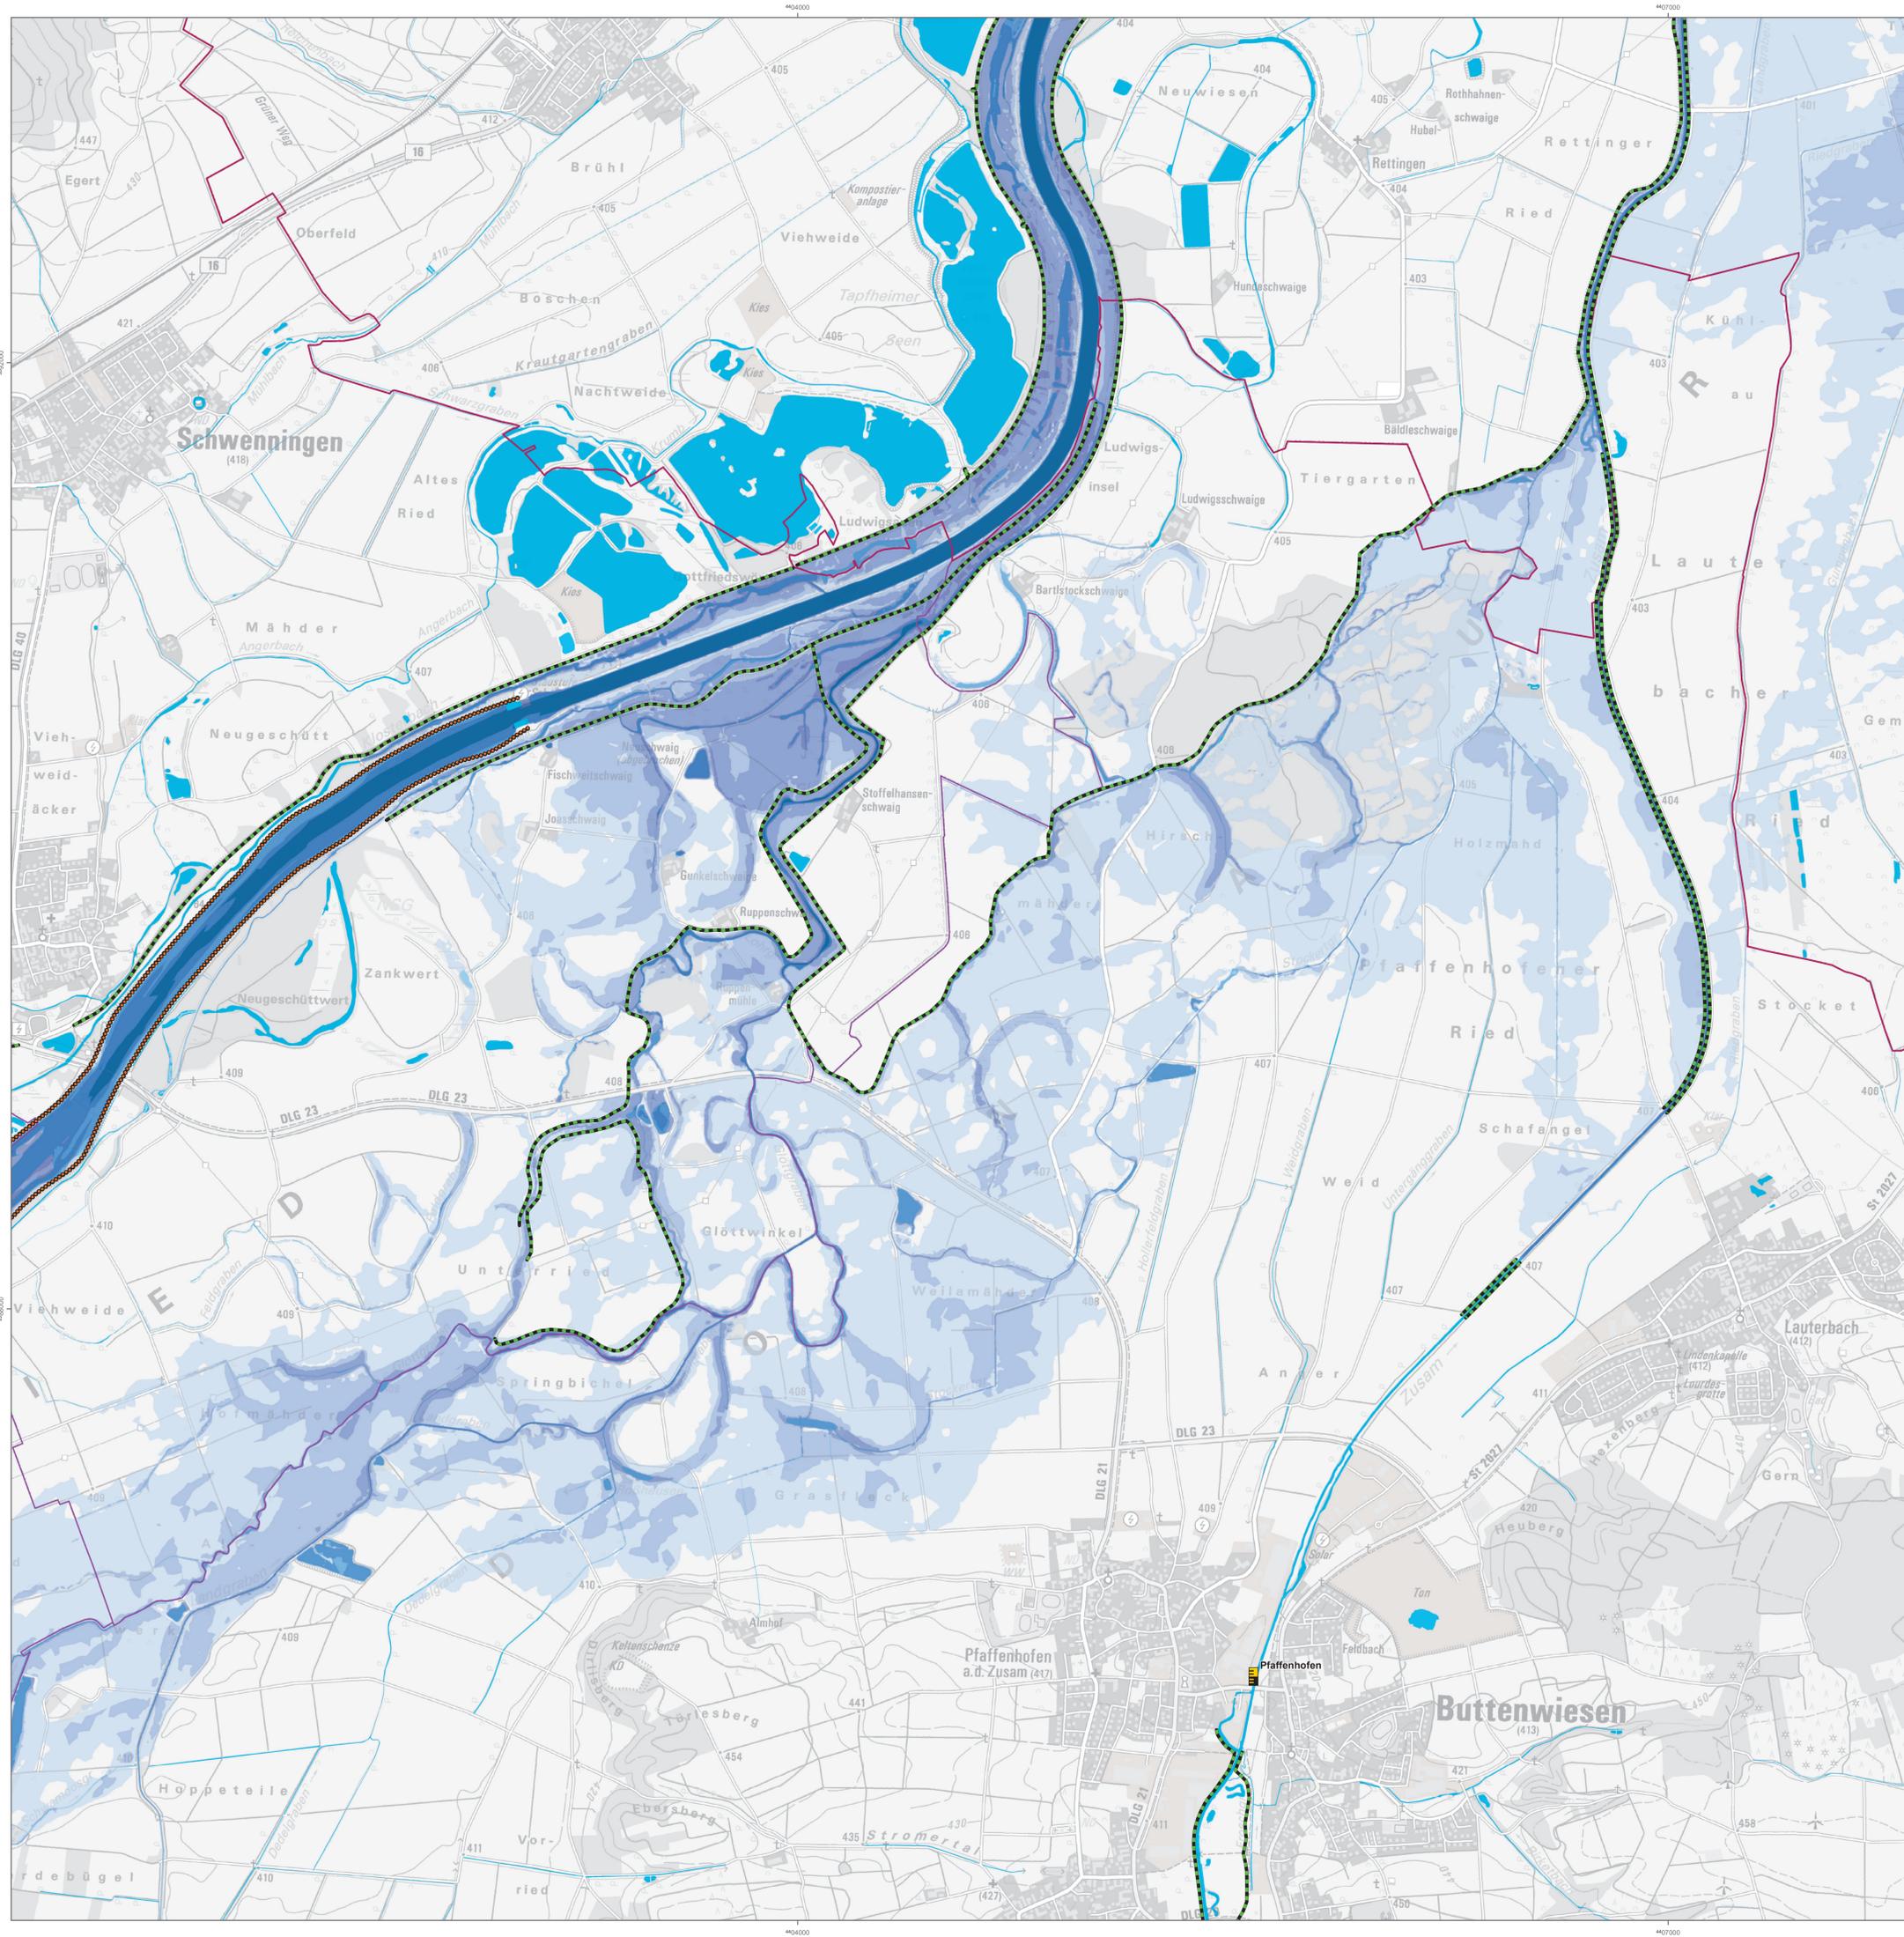
Wassertiefen für HQ₁₀

Brückenstatus für HQ₁₀
