Bayerisches Landesamt für Umwelt

Hochwassergefahrenkarte Rednitz
 Darstellung der Wassertiefen für HQ₁₀ (HQ₁₀)

Risikogewässer: Rednitz

Blattschnitt: 2421_REDNI1_K2

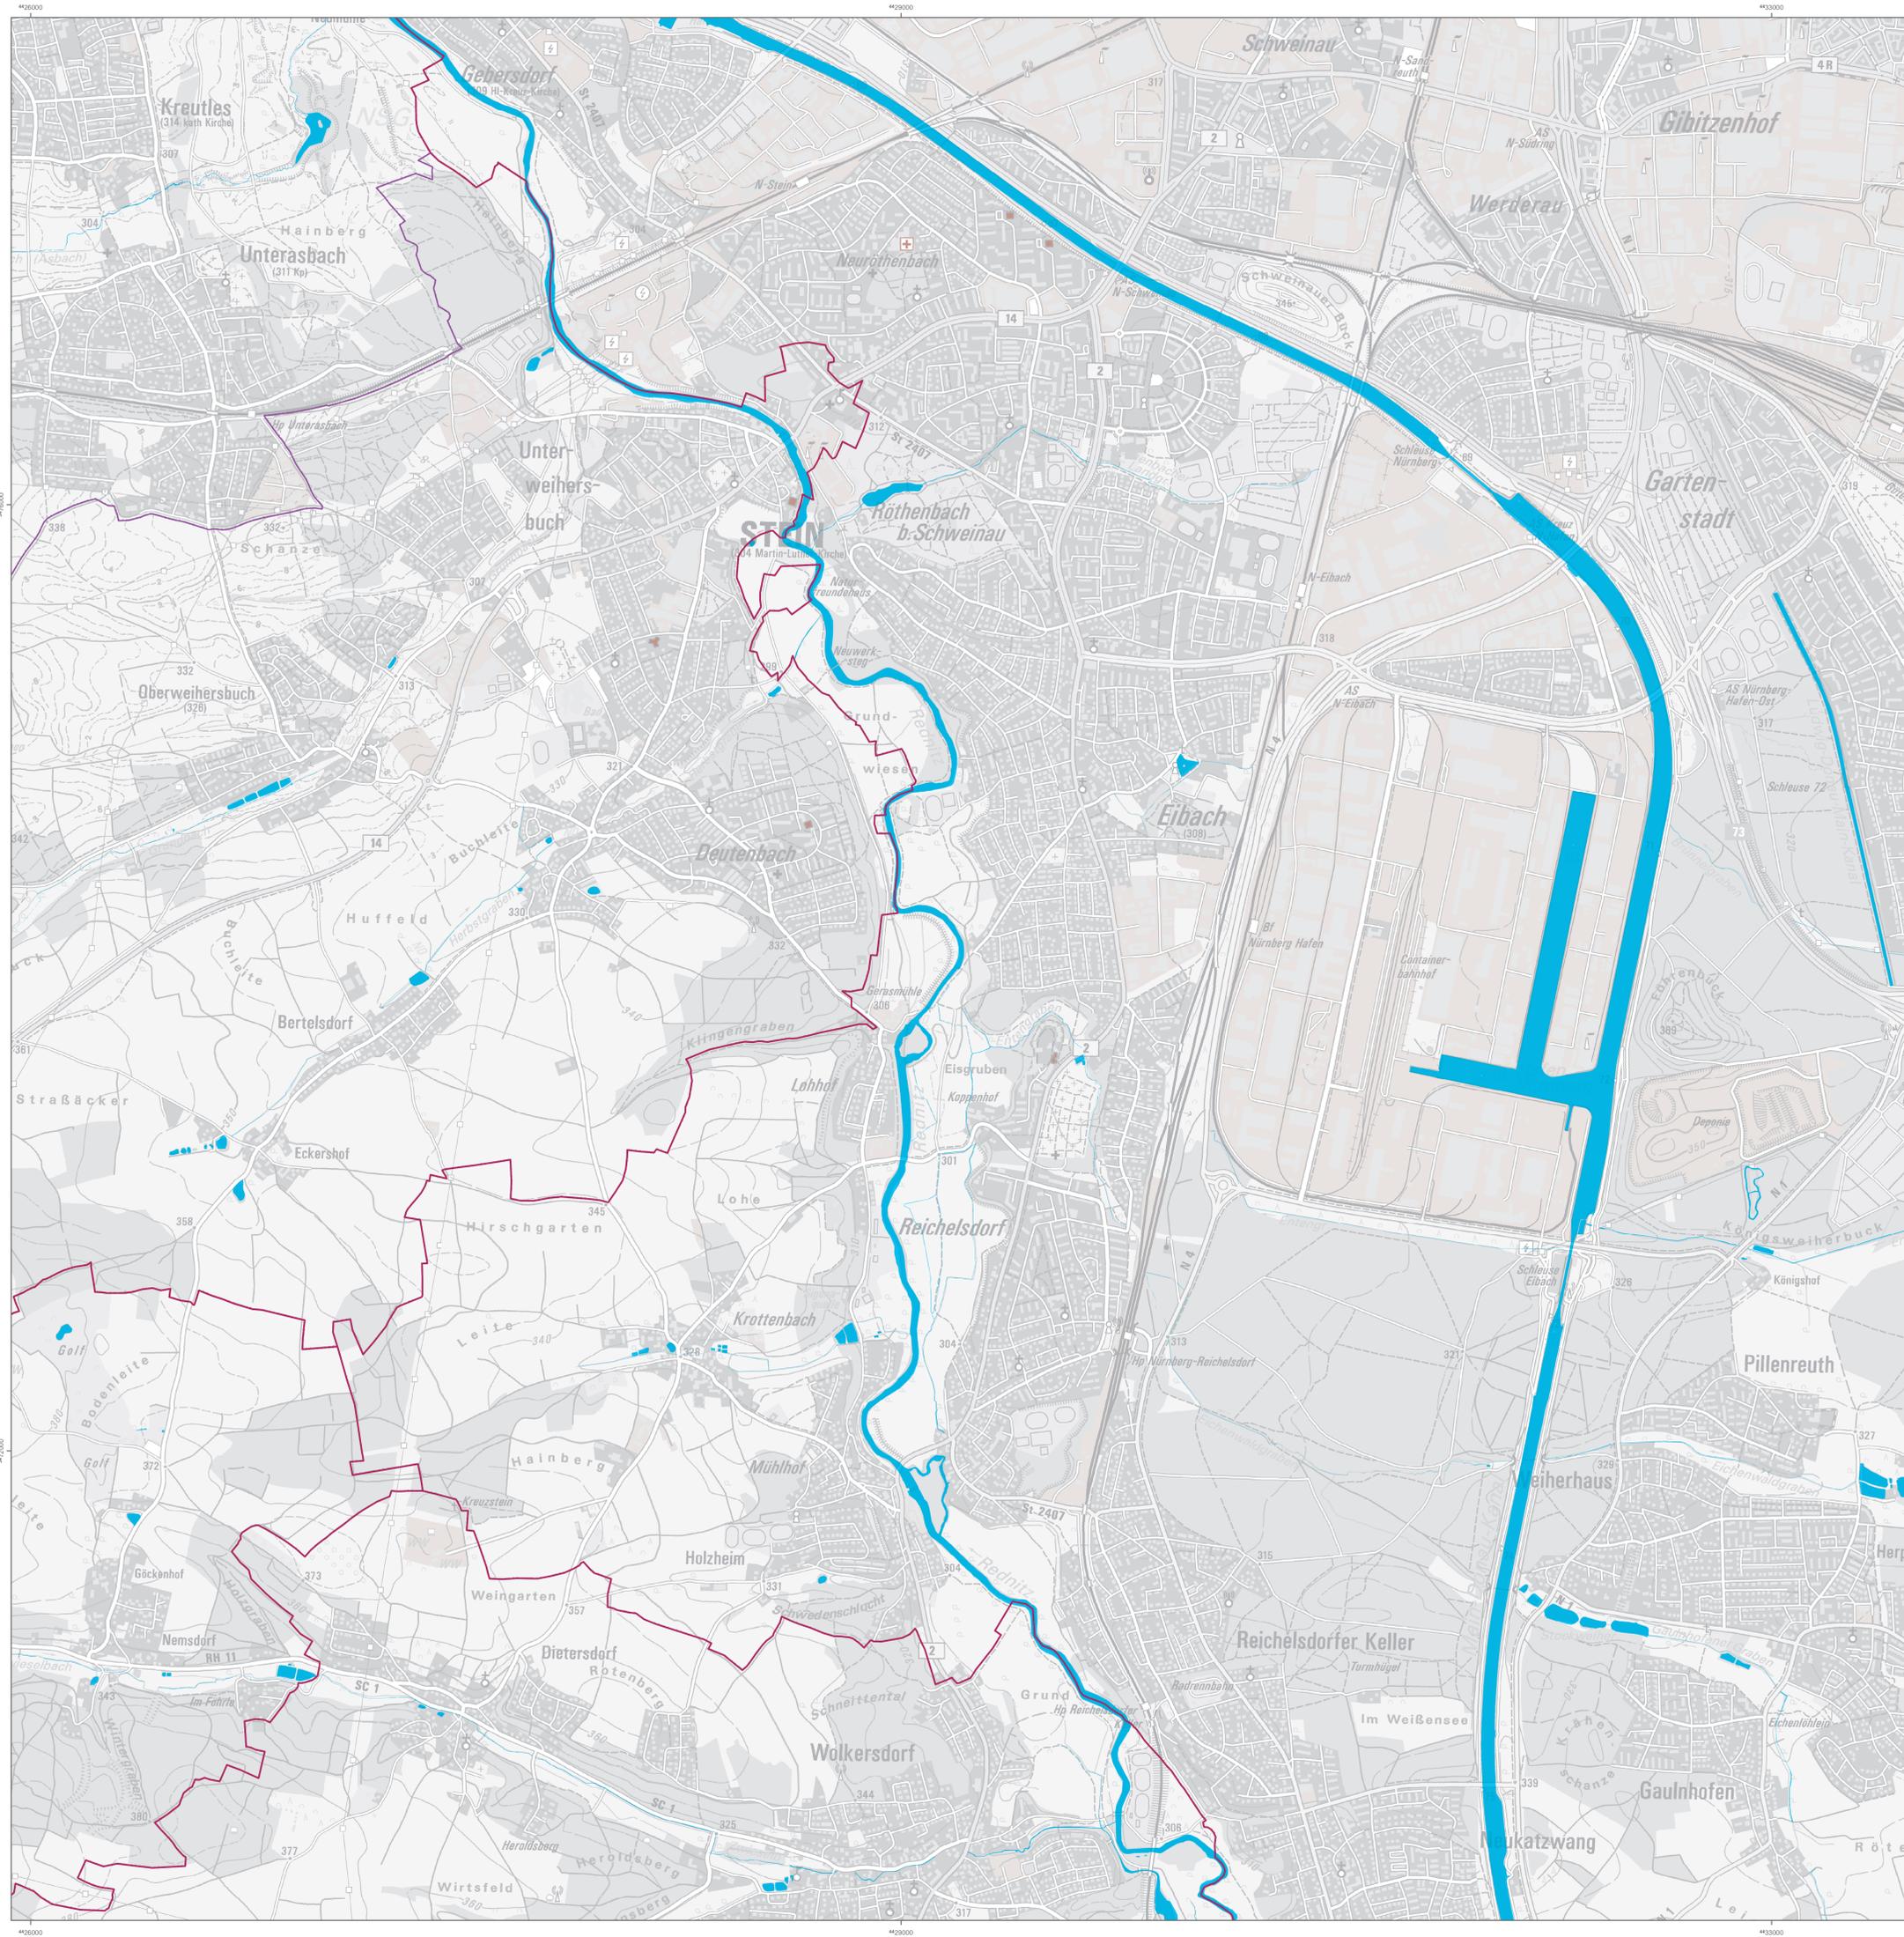
Wassertiefen für HQ₁₀

- > 0-0,5 m
- > 0,5-1,0 m
- > 1,0-2,0 m
- > 2,0-4,0 m
- > 4,0 m

Brückenstatus für HQ₁₀

- Brücke überströmt
- Brücke eingestaut/überströmt
- Brücke eingestaut
- Brücke nicht eingestaut
- Brückenstatus unbekannt

Hinweis:
 Diese Karte stellt nur Wassertiefen dar, die von dem u.g. Risikogewässer ausgehen. Weitere Wasserereignisse, die von Starkregen, hohen Grundwasserständen oder anderen Ereignissen ausgehen, sind nicht dargestellt.
 Diese Karte wurde zum genannten Berichtstand erstellt. Zwischenzeitlich können für dieses Gewässer ggf. aktualisierte Ergebnisse vorliegen. Die jeweils aktuellsten Ergebnisse sowie Detailinformationen zur Betroffenheit einzelner Grundstücke entnehmen Sie bitte dem Online-Kartenrechner www.lfu.bayern.de.
 Weitere Auskünfte erteilt auch das zuständige Wasserwirtschaftsamt.
 Berichtstand: 22.12.2019
