Bayerisches Landesamt für Umwelt

Hochwassergefahrenkarte Aisch
 Darstellung der Wassertiefen für HQ₁₀

Risikogewässer: Aisch

Blattschnitt: 2428_AISCH1_K5

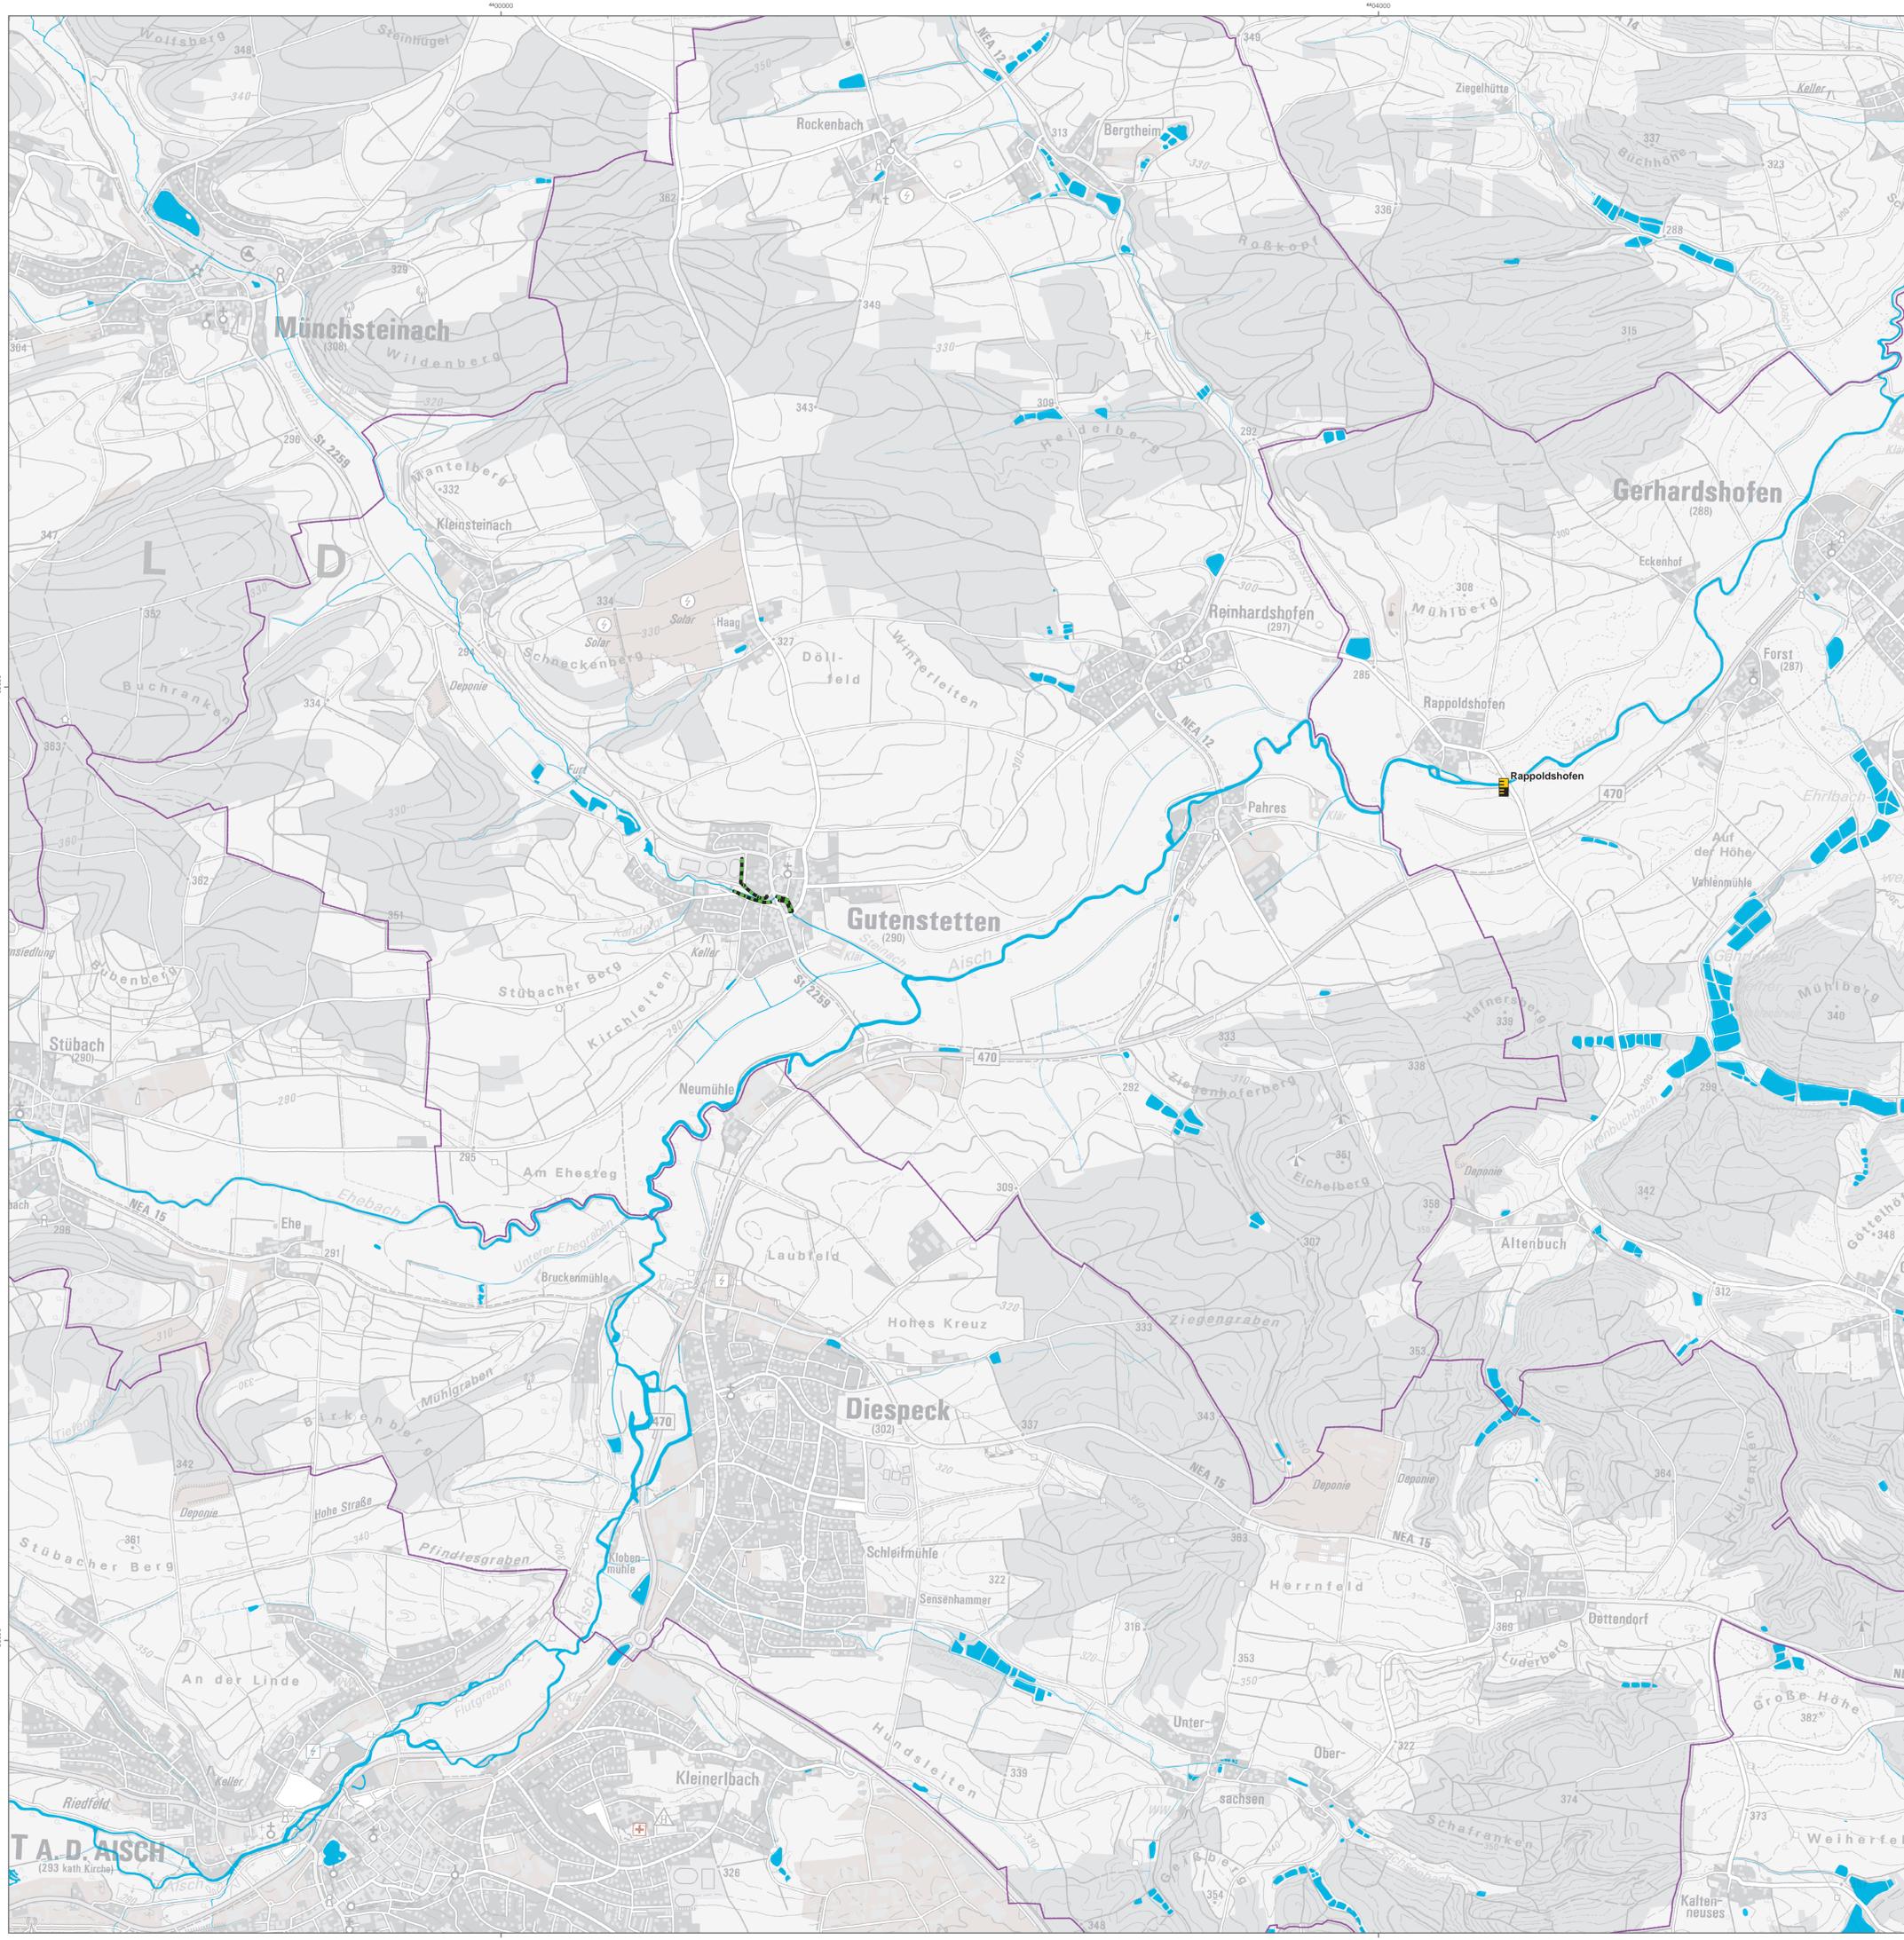
Wassertiefen für HQ₁₀

- > 0-0,5 m
- > 0,5-1,0 m
- > 1,0-2,0 m
- > 2,0-4,0 m
- > 4,0 m

Brückenstatus für HQ₁₀

- Brücke überströmt
- Brücke eingestaut/überströmt
- Brücke eingestaut
- Brücke nicht eingestaut
- Brückenstatus unbekannt

Hinweis:
 Diese Karte stellt nur Wassertiefen dar, die von dem u.g. Risikogewässer ausgehen. Weitere Wasserereignisse, die von Starkregen, hohen Grundwasserständen oder anderen Gewässern ausgehen, sind nicht dargestellt.
 Diese Karte wurde zum genannten Berichtstand erstellt. Zwischenzeitlich können für dieses Gewässer ggf. aktualisierte Ergebnisse vorliegen. Die jeweils aktuellsten Ergebnisse sowie Detailinformationen zur Betroffenheit einzelner Grundstücke entnehmen Sie bitte dem Online-Kartenrechner www.lfu.bayern.de.
 Weitere Auskünfte erteilt auch das zuständige Wasserwirtschaftsamt.
 Berichtsstand: 22.12.2019
