Weitere Auskünfte erteilt auch das zuständige Wasserwirtschaftsamt.
 Berichtstand: 22.12.2019

Hochwassergefahrenkarte Regnitz
 Darstellung der Wassertiefen für HQ₁₀ (HQ₁₀)

Risikogewässer: Regnitz
 Blattschnitt: 242_REGN2_K5
 Wasserwirtschaftsamt: Nürnberg
 Landkreis / kreisfreie Stadt: Erlangen-Hochstadt; Erlangen (Stadt)
 Gemeinde: Baiersdorf; Bubenreuth; Buckenhof; Buckenhofer Forst; Erlangen; Langensendelbach; Mark; Marloffstein; Möhrenhof; Pexdorf; Spardorf

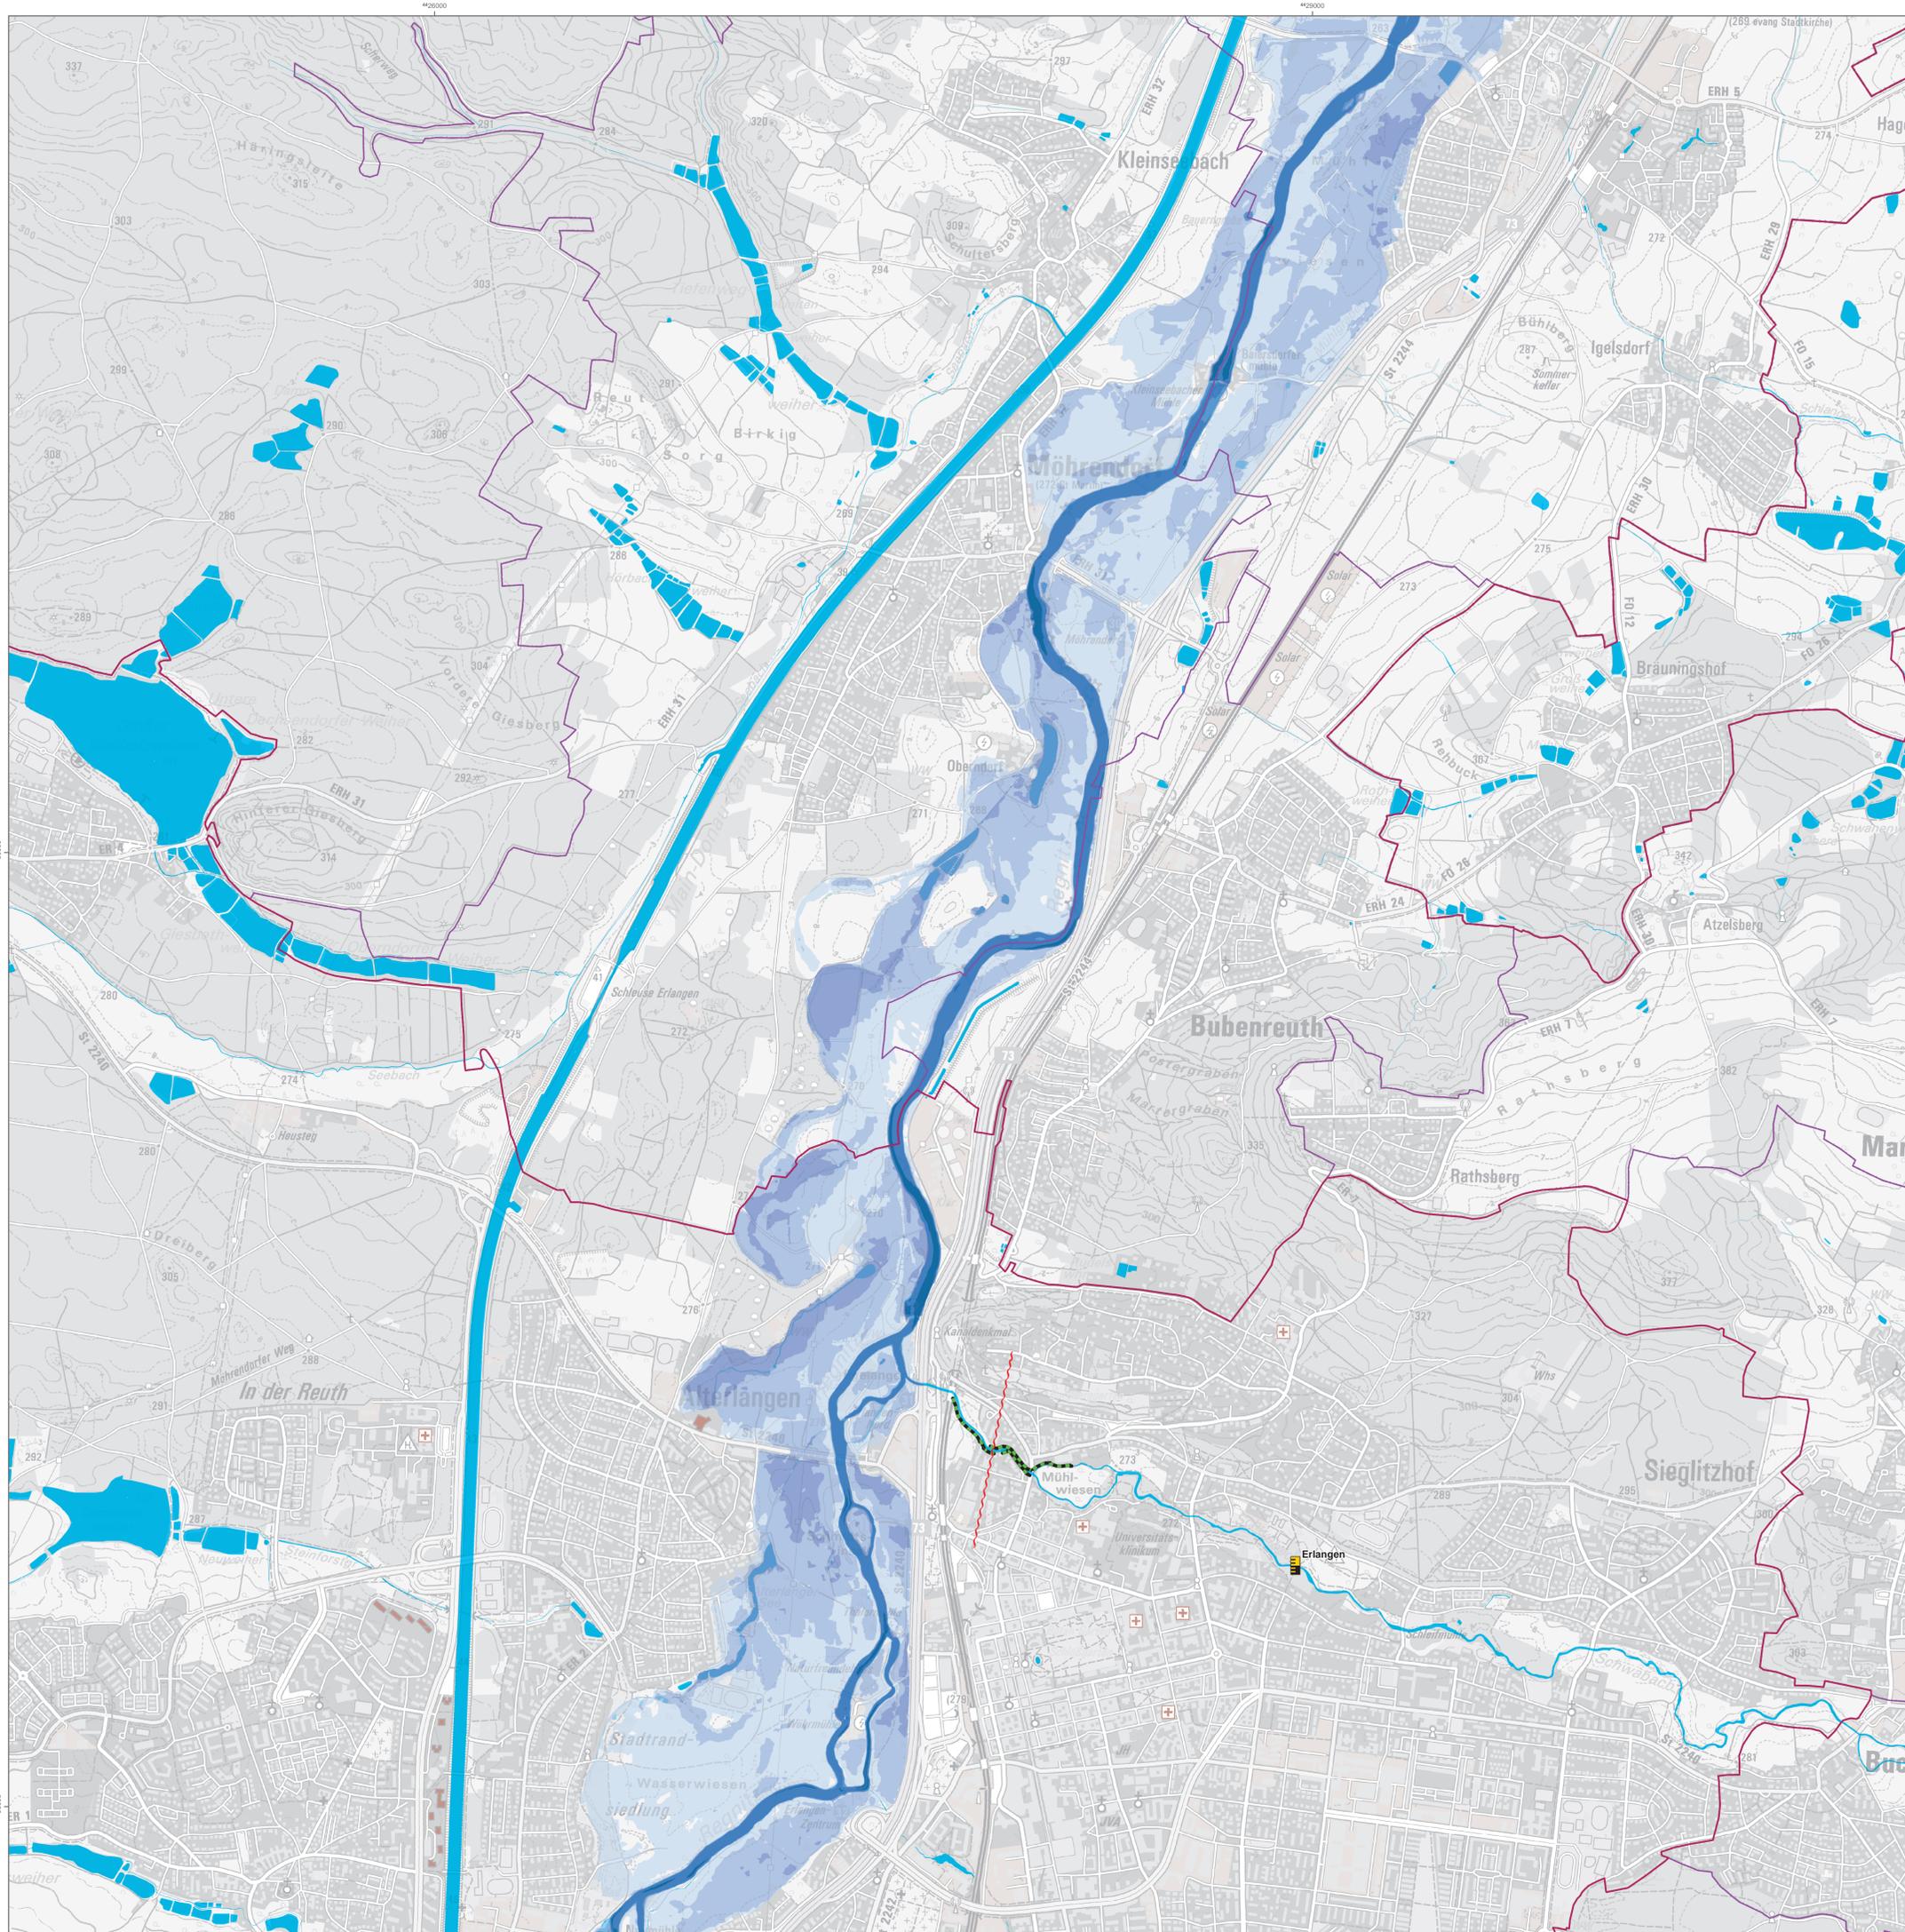
- Wassertiefen für HQ₁₀**
- > 0-0,5 m
 - > 0,5-1,0 m
 - > 1,0-2,0 m
 - > 2,0-4,0 m
 - > 4,0 m
- Brückenstatus für HQ₁₀**
- Brücke überströmt
 - Brücke eingestaut/überströmt
 - Brücke eingestaut
 - Brücke nicht eingestaut
 - Brückenstatus unbekannt
- Legende:**
- Hof
 - Pegel
 - Gewässer
 - Deich, mobile und stationäre Hochwasserschutzwand
 - Stauhaltungsdamm
 - Berechnungsgrenze
 - Staatsgrenze
 - Landesgrenze
 - Landkreisgrenze bzw. Grenze kreisfreie Stadt
 - Gemeindegrenze

Hinweis: Diese Karte stellt nur Wassertiefen dar, die von dem u.g. Risikogewässer ausgehen. Weitere Wassergefahren, die von Starkregen, hohen Grundwasserständen oder anderen Gewässern ausgehen, sind nicht dargestellt.
