**Hochwassergefahrenkarte Castellbach**

Darstellung der Wassertiefen für HQ<sub>10</sub> (HQ<sub>10</sub>)

Risikogewässer: Castellbach  
 Blattschnitt: 24322\_CASTE1\_K1  
 Wasserwirtschaftsamt: Aschaffenburg  
 Landkreis / kreisfreie Stadt: Kitzingen  
 Gemeinde: Dettelbach; Großlangheim; Kitzingen; Kleinlangheim; Pfrichensdt; Schwarzbach a.Main; Sommerach; Volkach; Wiesentheid

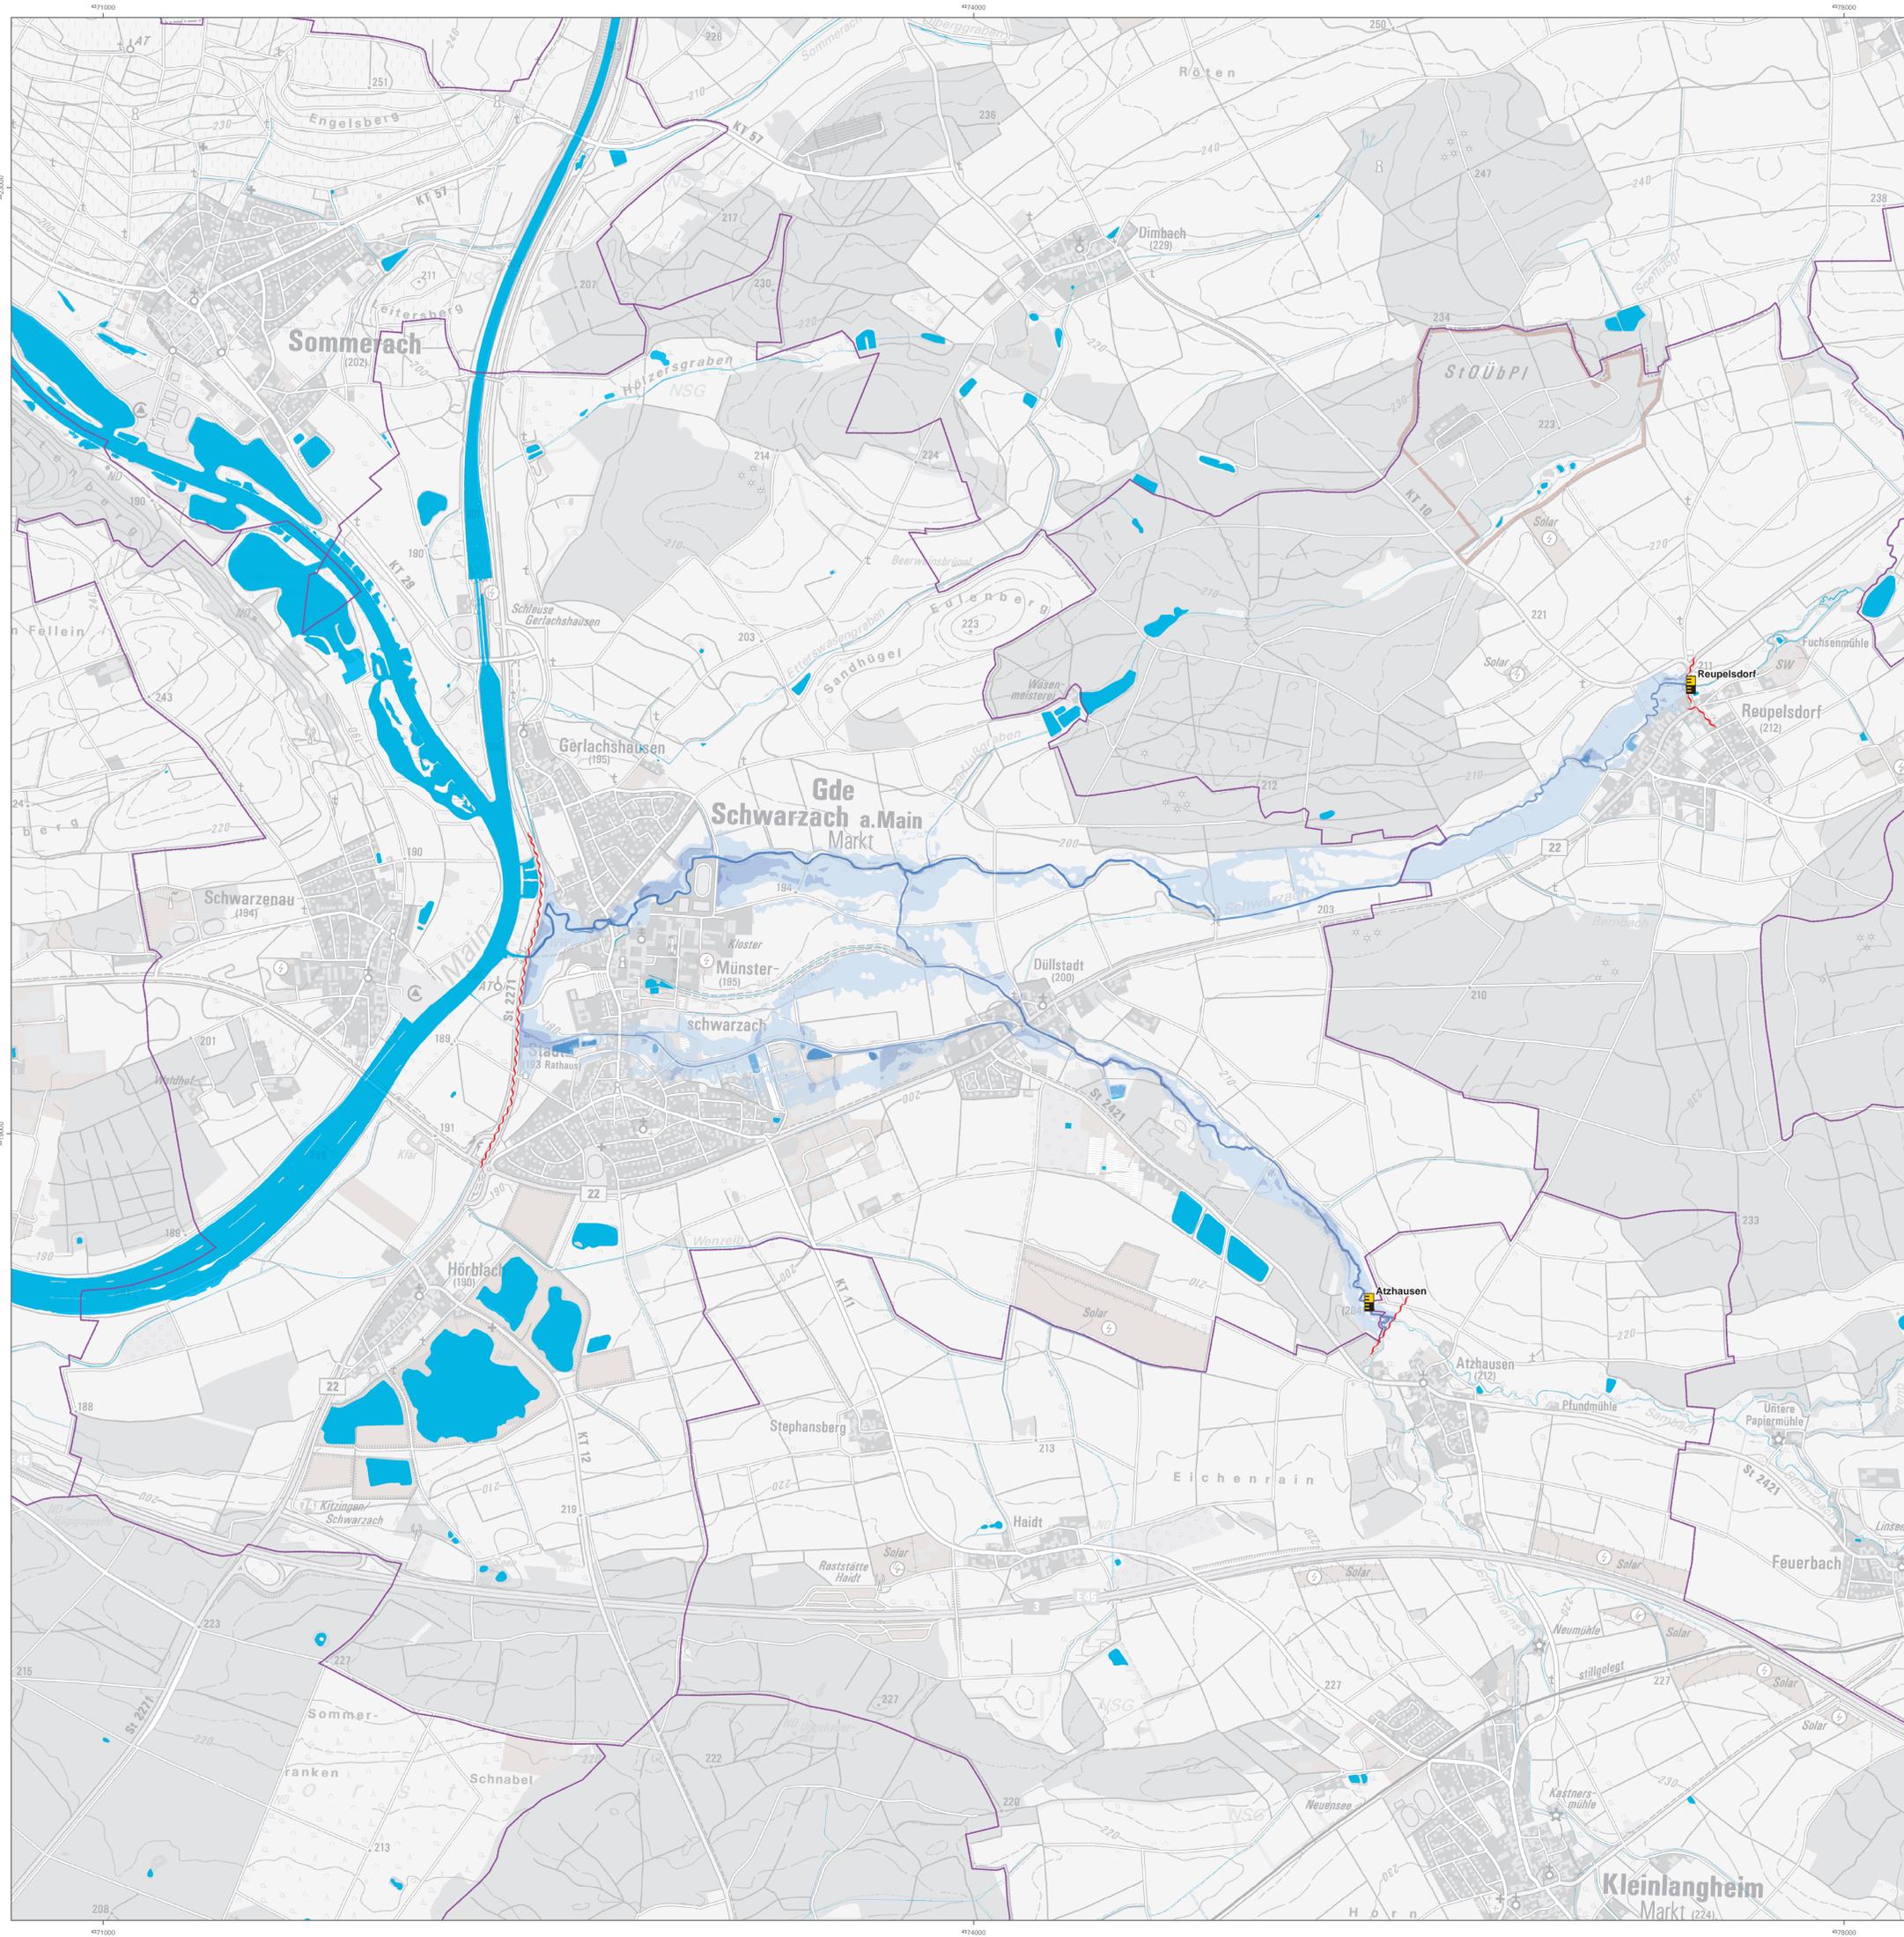
**Wassertiefen für HQ<sub>10</sub>**

**Brückenstatus für HQ<sub>10</sub>**

Hinweis:  
 Diese Karte stellt nur Wassertiefen dar, die von dem u.g. Risikogewässer ausgehen. Weitere Wassergefahren, die von Starkregen, hohen Grundwasserständen oder anderen Gewässern ausgehen, sind nicht dargestellt.  
 Diese Karte wurde zum genannten Berichtstand erstellt. Zwischenzeitlich können für dieses Gewässer ggf. aktualisierte Ergebnisse vorliegen. Die jeweils aktuellsten Ergebnisse sowie Detailinformationen zur Betroffenheit einzelner Grundstücke entnehmen Sie bitte dem Online-Kartendienst [www.lfu.bayern.de](http://www.lfu.bayern.de).
