Bayerisches Landesamt für Umwelt

Hochwassergefahrenkarte Main
 Darstellung der Wassertiefen für HQ₁₀auß

Risikogewässer: Main
 Blattschnitt: 24_MAIN10_K35
 Wasserwirtschaftsamt: Kronach
 Landkreis / kreisfreie Stadt: Bamberg
 Gemeinde: Baunach; Breitengüßbach; Gundelshaus; Hallstadt; Kemmern; Oberhäut; Rattelsdorf; Semberg; Zapfendorf; Zückshuter Forst

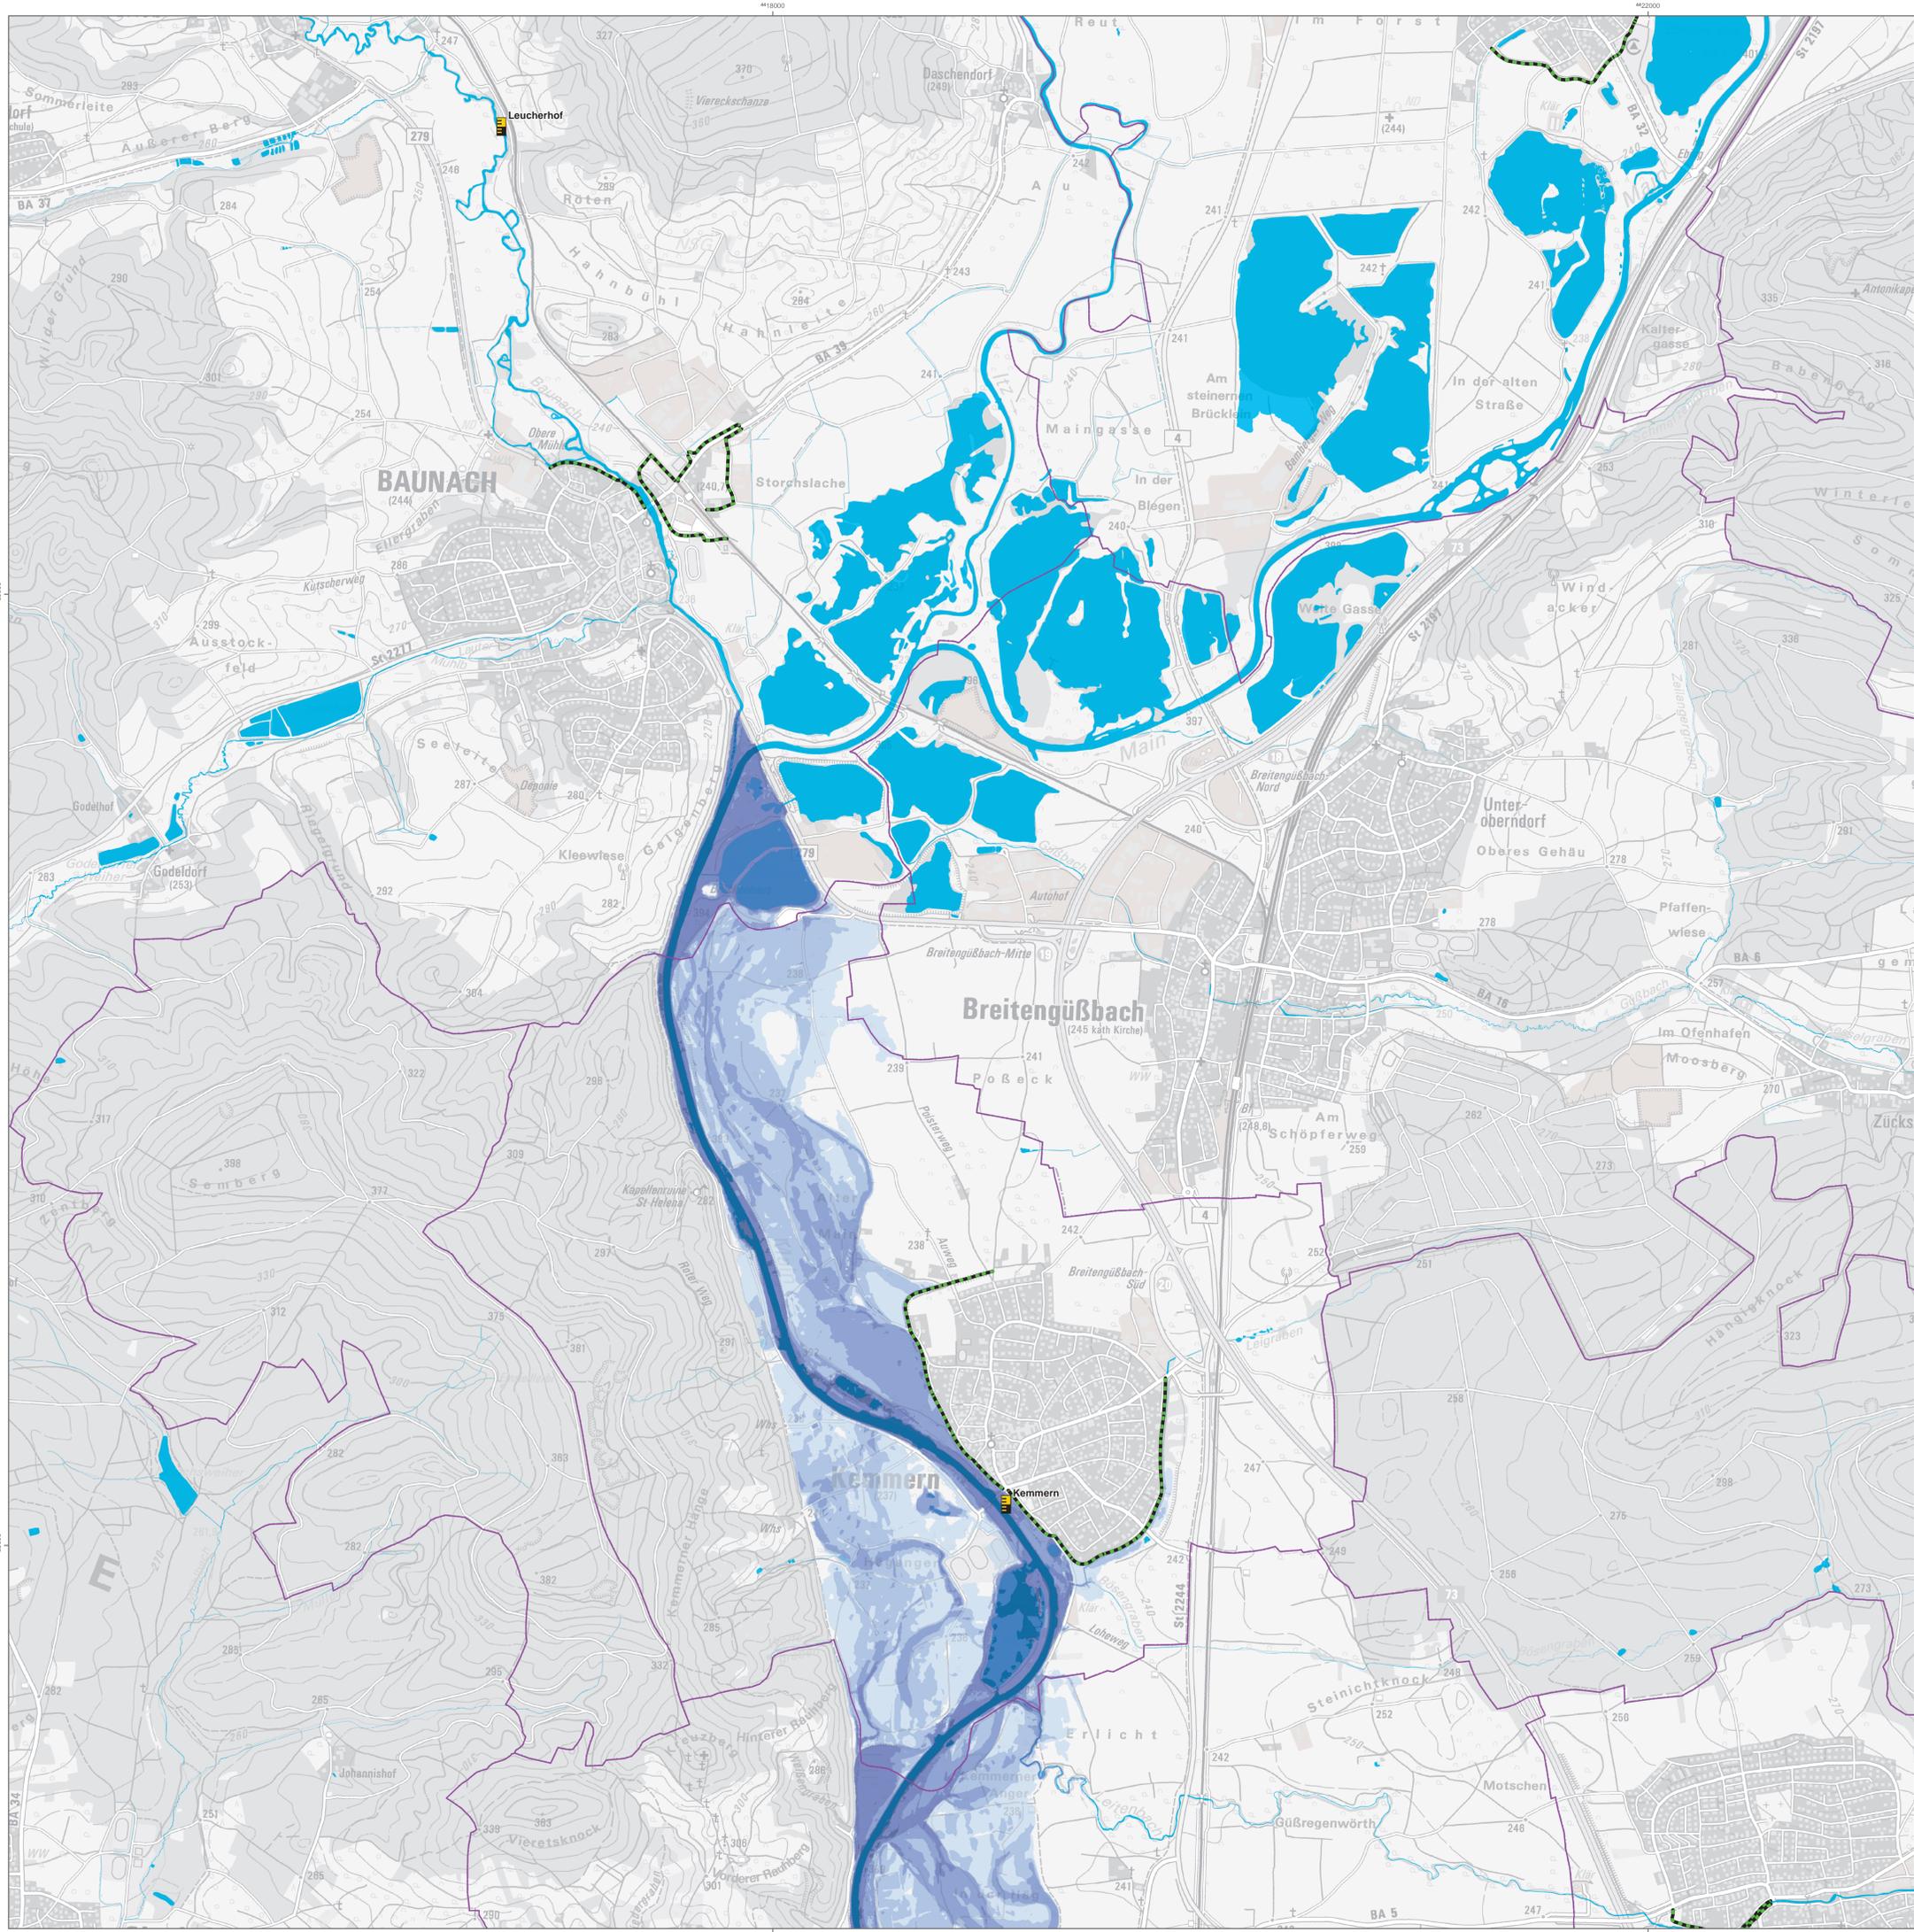
Wassertiefen für HQ₁₀

Brückenstatus für HQ₁₀

Hinweis:
 Diese Karte stellt nur Wassertiefen dar, die von dem u.g. Risikogewässer ausgehen. Weitere Wassergefahren, die von Starkregen, hohen Grundwasserständen oder anderen Ereignissen ausgehen, sind nicht dargestellt.
 Diese Karte wurde zum genannten Berichtstand erstellt. Zwischenzeitlich können für dieses Gewässer ggf. aktualisierte Ergebnisse vorliegen. Die jeweils aktuellsten Ergebnisse sowie Detailinformationen zur Betroffenheit einzelner Grundstücke entnehmen Sie bitte dem Online-Kartendienst www.lfu.bayern.de.
 Weitere Auskünfte erteilt auch das zuständige Wasserwirtschaftsamt.
 Berichtstand: 22.12.2019
