Hochwassergefahrenkarte Stößer Ache

Darstellung der Wassertiefen für HQ₁₀ (HQ₁₀)

Risikogewässer: Stößer Ache

Blattschnitt: 18668_STOAC6_K01

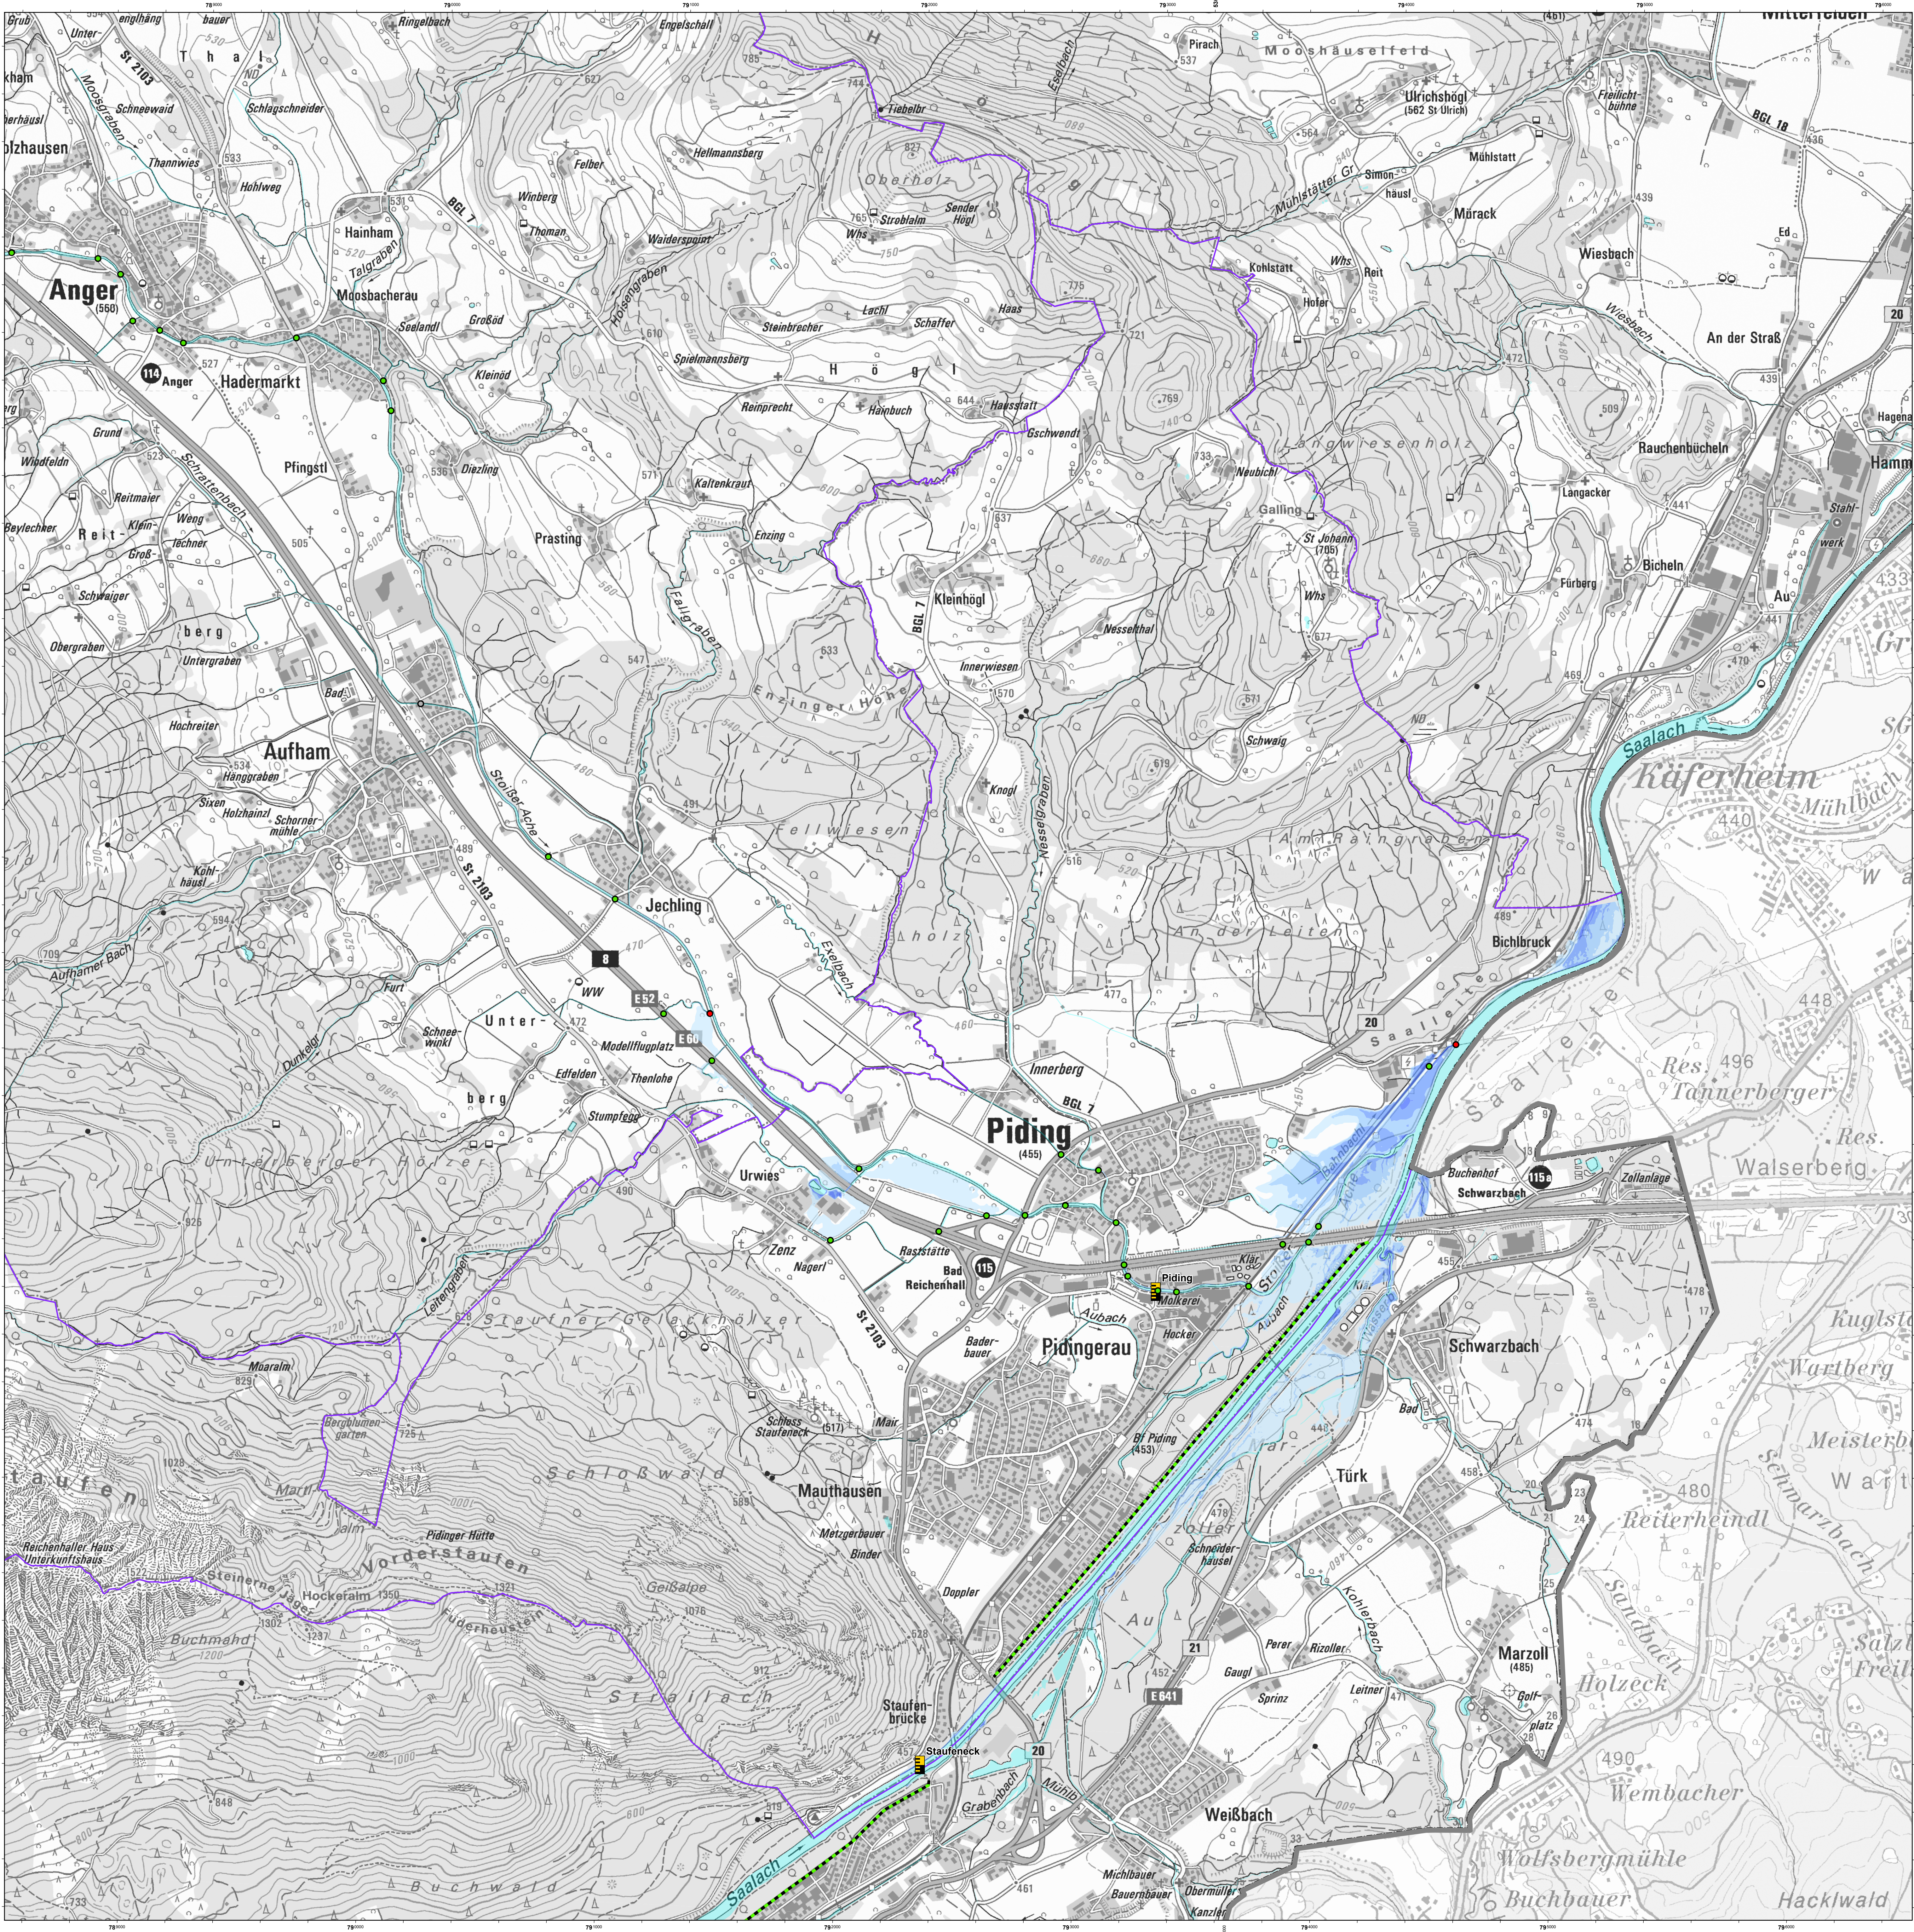
Hinweis: Diese Karte stellt nur Wassertiefen dar, die von dem den u.g. Risikogewässer(n) ausgehen. Weitere Wassergefahren, die von Starkregen, hohen Grundwasserständen oder anderen Gewässern ausgehen, sind nicht dargestellt.
