## Historische Kulturlandschaft im Nördlinger Ries – Erhebungsbogen Kulturlandschaftselemente

| <b>Objekt:</b> | Abbauflächen auf Loher Kopf |

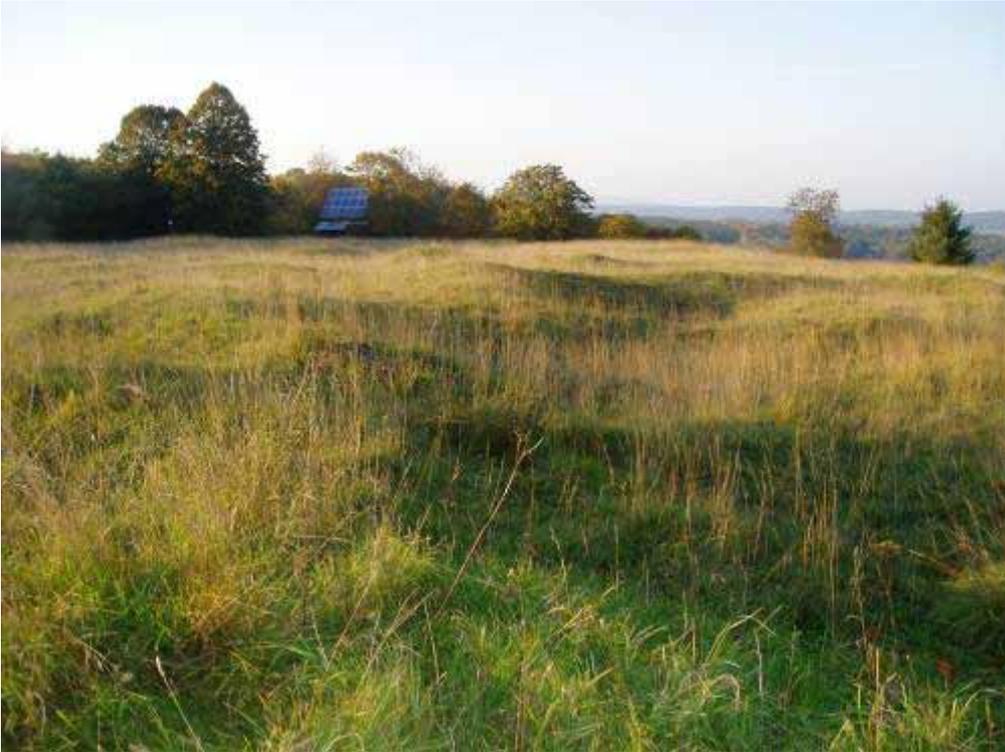
**Bild:**

| <b>Beschreibung:</b> | <p>stark buckelig durch kleinflächigen Kalkabbau, mit Magerrasenrest (zwischen Äckern), entlang eines im Osten durchziehenden Feldweges viele Gruben mit Bauschutt aufgefüllt (mit Ruderalvegetation und Altgrasbeständen, ausgegrenzt), sonst magerer Trespenrasen, der noch beweidet, mit Silberdistel, Taubenskabiose, Deutschem Enzian, Heuschrecken</p> <p>beschrieben unter Biotop-Nr. 7029-0021 (Magerrasen auf dem "Loher Kopf"): stark buckelig durch kleinflächigen Kalkabbau, mit Magerrasenrest (zwischen Äckern), entlang eines im Osten durchziehenden Feldweges viele Gruben mit Bauschutt aufgefüllt (mit Ruderalvegetation und Altgrasbeständen, ausgegrenzt), sonst magerer Trespenrasen, der noch beweidet, mit Silberdistel, Taubenskabiose, Deutschem Enzian, Heuschrecken</p> |
| <b>Analyse:</b> | entstanden durch kleinflächigen Abbau von Kalken und Dolomiten der Sedimentären Kraterfüllung und jahrhundertelange Wanderschäferei |
| <b>Erhaltungszustand:</b> | sehr gut |

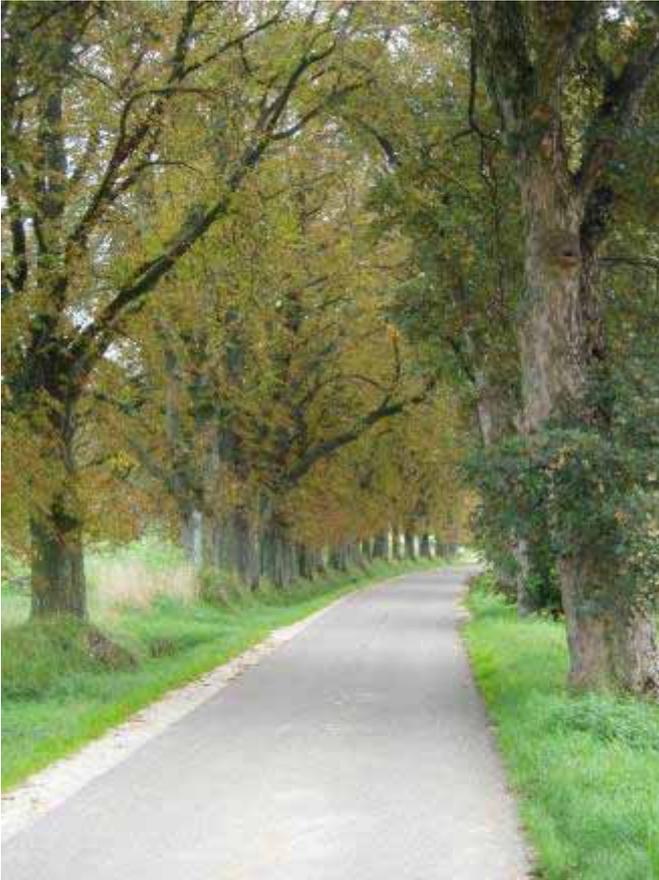
**Bild:**

**Beschreibung:** bis Wasserbehälter: geteert, an Westseite Ahornbäume, rel. alt, mit teils bizarren Formen, abschnittsweise unterbrochen, an Ostseite Kastanien, die nicht ganz gesund aussehen (Blätter etwas eingerollt!), mit wegbegleitendem Graben  
Vegetation sehr unterschiedlich, mal eutrophe Brennnesselbestände, Kratzdisteln eingestreut, mal angrenzende Vegetation von Schafweiden  
angrenzend: Schafweiden, Acker  
ab Wasserbehälter Schotterweg, bis Anhöhe mit Apfelbäumen an Westseite, Ostseite baumfrei, danach Fortsetzung der Allee, aber mit einigen Neupflanzungen von Walnuss, daneben vereinzelt auch andere Bäume (z.B. Linden)  
wenig befahren (Straße zu Grünabfalldéponie und nach Lohe/Dornstadt)  
sehr schöner Ausblick auf Ries und die Stadt Oettingen, einige Ruhebänke säumen Weg

**Erhaltungszustand:** teils sehr gut

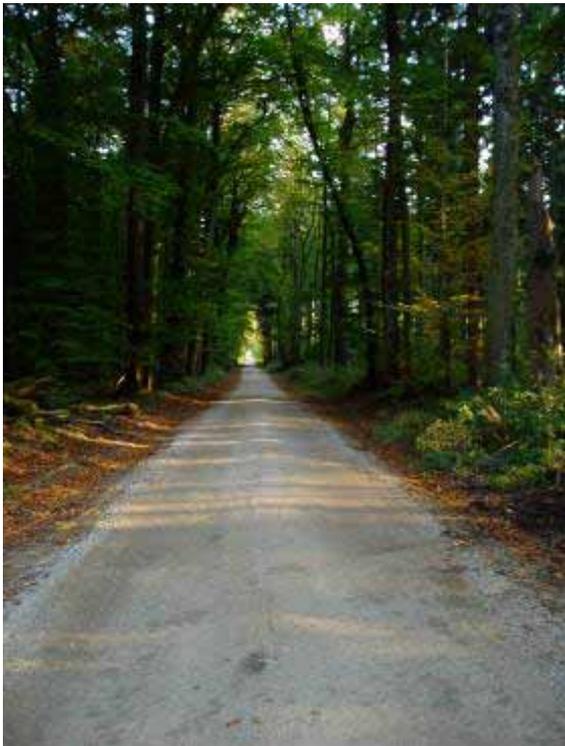
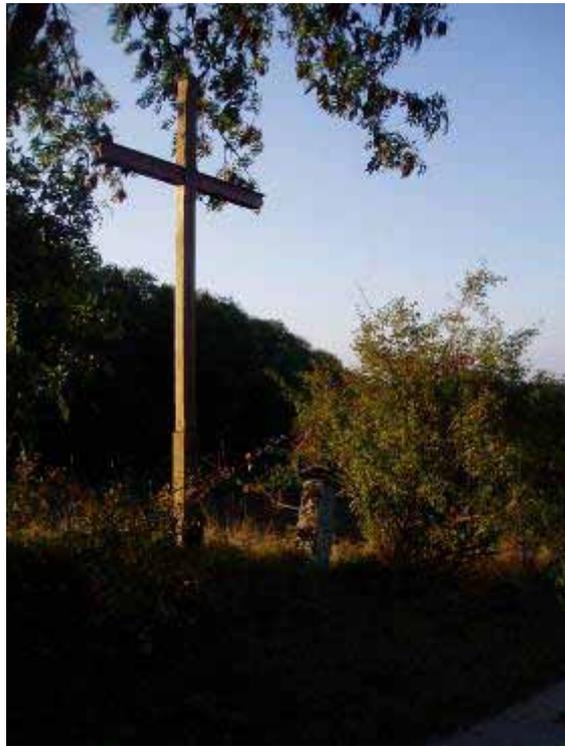
**Bild:**

relativ gradeverlaufend, starke Steigung in Bereich des Stundensteines, geschottert ab weißer Str. durch Wald, geteert bis Grünabfalldeponie, dann wieder geschottert (wenige Schlaglöcher) heute Teilstrecke als Ortsverbindungsstr. Dornstadt – Erlbach genutzt, anderes Teilstück als Verbindung Oettingen - Grünabfalldeponie

über ein Meter hoher Kalkstein, schon stark verwittert, 1 Stunde eingemeißelt: von dort braucht man zu Fuß je genau eine Stunde zum Jagdschloss in Dornstadt und zum Schloss in Oettingen (je 4,2 km), wahrscheinlich hier Rastplatz, jetziges Kreuz von 1991 (Theresienkreuz, Vorgängerkreuz 1916 abgegangen, das Fürst Emil anstatt eines aus dem 18. Jh. aufgestellt hat), Alter des Steins unbekannt, aber mehrere hundert Jahre alt, Südseite bemoost, eingerahmt von einem Hagebuttenstrauch und einem Baum

**Erhaltungszustand:** recht gut

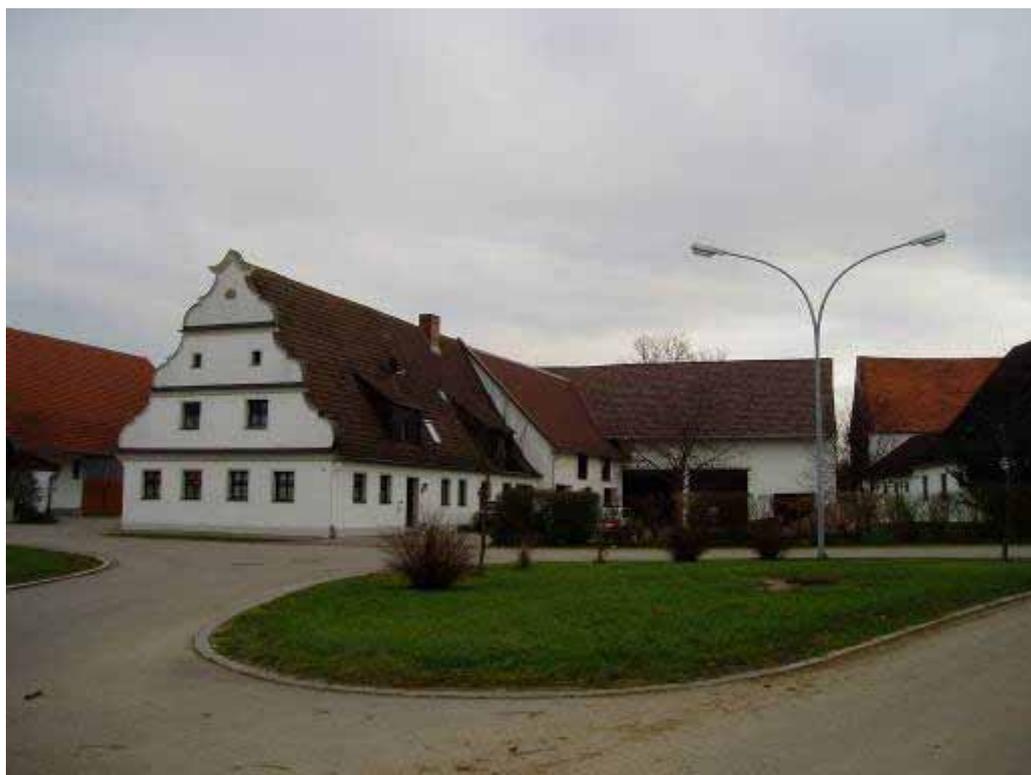
**Bild:**

**Beschreibung:** barock,  
heute Wohnhaus (wohl zwei Wohnungen)

**Erhaltungszustand:** sehr gut

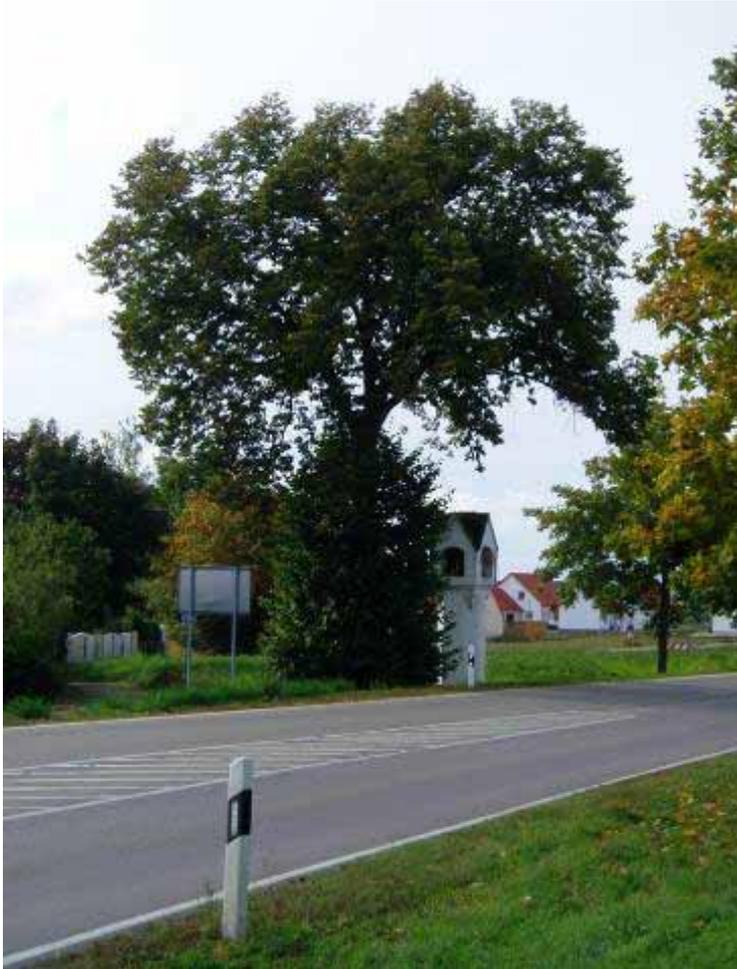
**Bild:**

**Beschreibung:** mittelalterlich, dahinter Eiche, mit Bildern in Nischen

**Erhaltungszustand:** ganz gut, könnte aber mal wieder renoviert werden

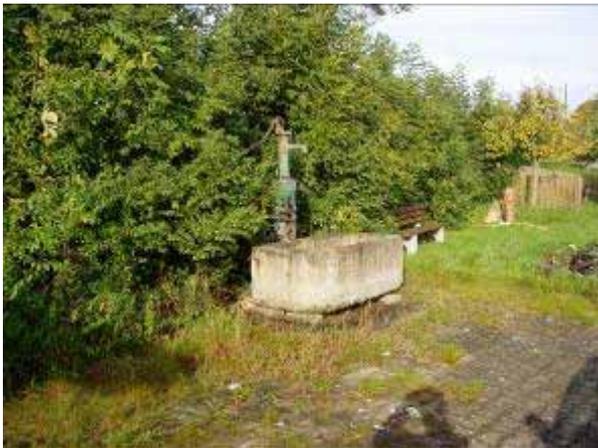
| <b>Bild:</b> | <b>Plan:</b> |

| <b>Beschreibung:</b> | typischer Dorfbrunnen |
| <b>Erhaltungszustand:</b> | mittelmäßig, sollte entrostet und neu gestrichen werden |

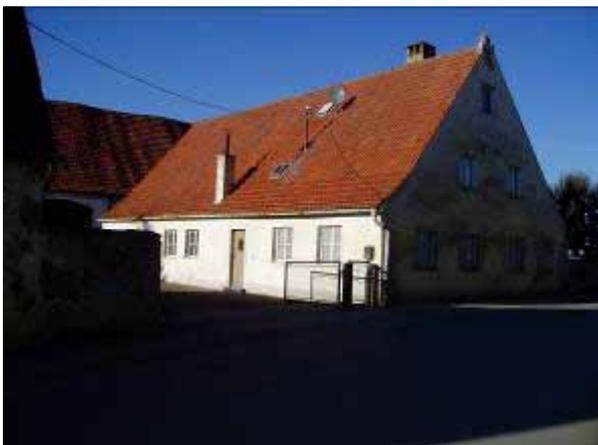
**Bild:**

| <b>Beschreibung:</b> | dritte Seite war wohl Schweinestall, mit Giebelknaufl |
| <b>Erhaltungszustand:</b> | renovierungsbedürftig |

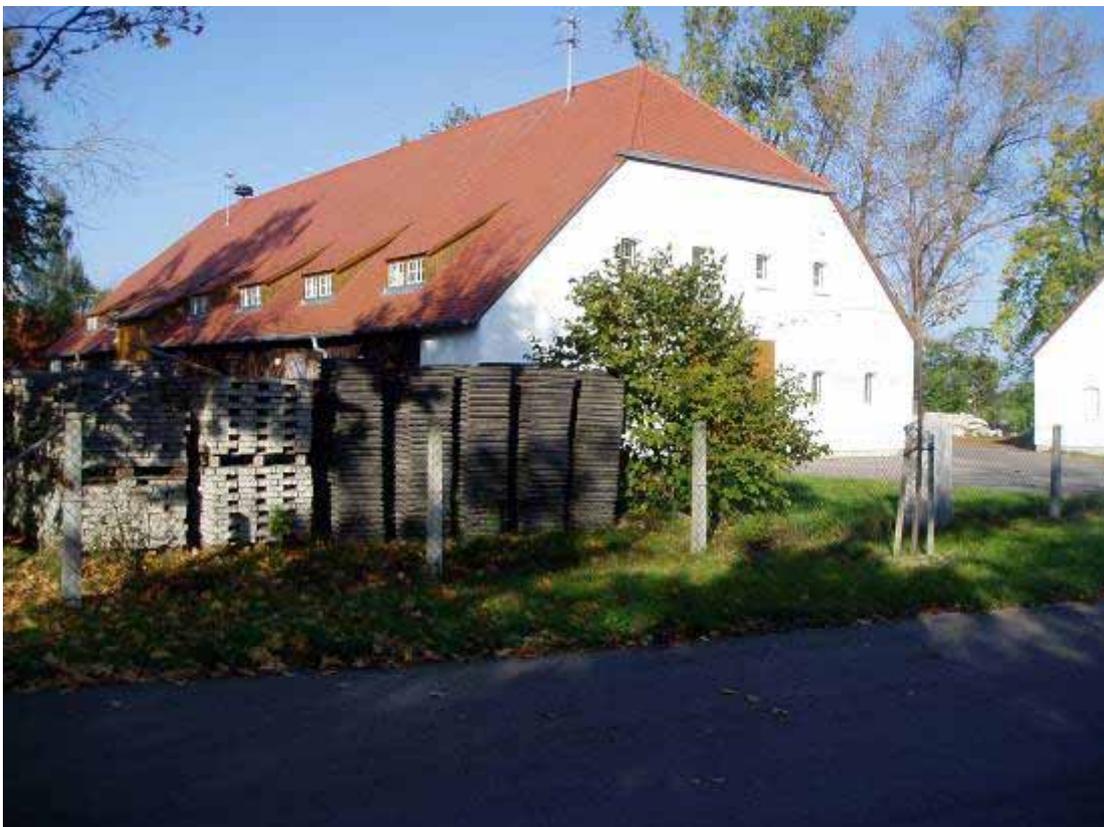
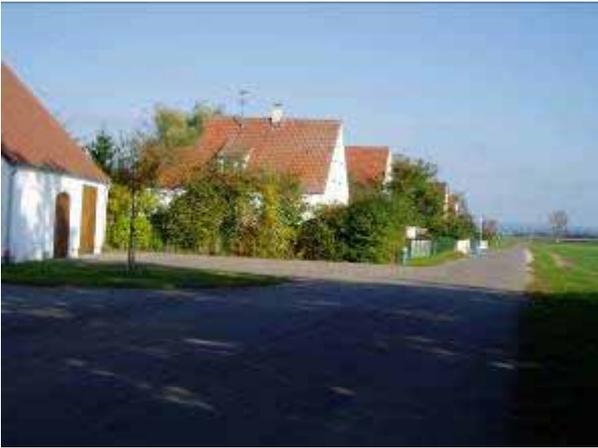
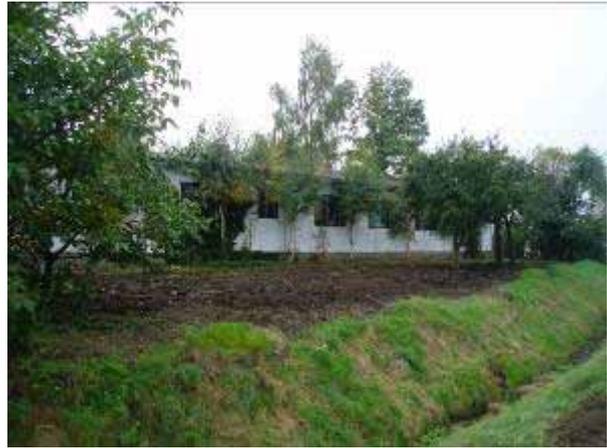
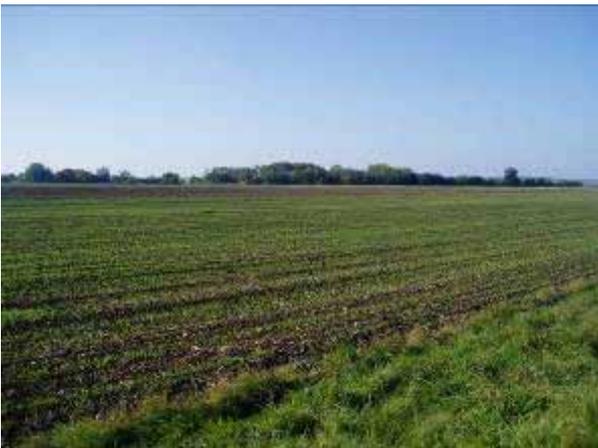
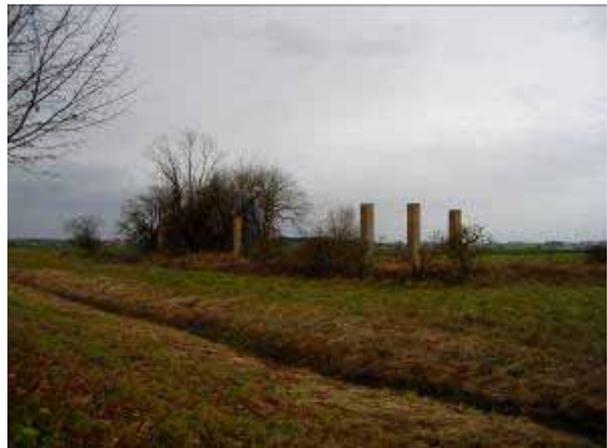
**Bild:**

**Beschreibung:** 1934 Feldflugplatz angelegt, im Nov 1936 weitgehende fertiggestellt, 90 ha großes Areal, war Ziel mehrerer Fliegerangriffe, aber glücklicherweise nur geringer Schaden und keine Todesopfer, es bestand ab 1937/38 auch Gleisanschluss zum Bahnhof Dürrenzimmern (1948/49 entfernt), mit Gras eingesät zur Tarnung, 1938 mit Reservisten belegt, im Krieg Piloten ausgebildet, vermutlich ab 1941 Kriegsgefangenenlager, ab 1942 Reparatur von Flugzeugen und Schießanlage eingerichtet, ab 1944 sollte Flugzeugwerft eingerichtet werden, aber nicht mehr ganz fertiggestellt (mehrere hohe Betonsäulen an Verbindungsstraße Maihingen – Heuberg) ca. 4 – 5 m hoch, mit Büschen und Altgras, insgesamt 7 Betonsäulen nach 1945 als Lager für amerikanische Truppen, später für Flüchtlinge (ab März 1946 Durchgangslager, ab September 1946 Dauerlager, 1946 – 1963, ab 1962 letztes Flüchtlingslager Bayerns) 1965 Kreisbauhof eingerichtet wenige noch stehende Gebäude gehören heute zum Kreisbauhof, außerdem entstand kleine Siedlung Banater Heimatvertriebener (1950 – 1952 entstanden) Neben jetzigem Kreisbauhof noch kleiner Wachbunker, Baracke 3a und Feuerwachbaracke vorhanden, noch von ehem. Lagerinsassen bewohnt (Feuerwachbaracke nicht mehr vorhanden, hier heute Garten), in einer Baumgruppe versteckten Baracken 19 und 24 heute als Lagerhallen verwendet, im Gelände verteilt vereinzelt Bunker (unter Erdwall) und Betonfundamente

Betonwalze zum Walzen des Boden aus dem Jahr 1939 noch vorhanden

etwa 1000 m lange, etwa 60 m breite und fest ausgebaute Startbahn heute ein mit Bäumen und Büschen überwachsener Geländestreifen (in SW-NE-Richtung nach vorherrschendem Wind), umgeben von fest ausgebauter, 14 m breiten Ringstraße

**Erhaltungszustand:** noch einige Gebäude und -reste vorhanden, ehemalige Landebahn am Gehölzbewuchs erkennbar

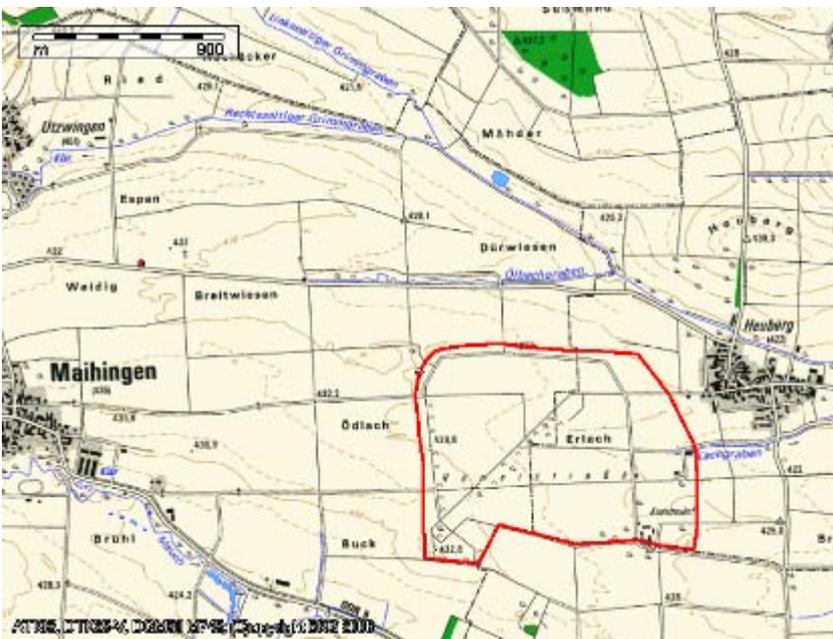
**Plan:**

Flugplatz ungefähr abgegrenzt

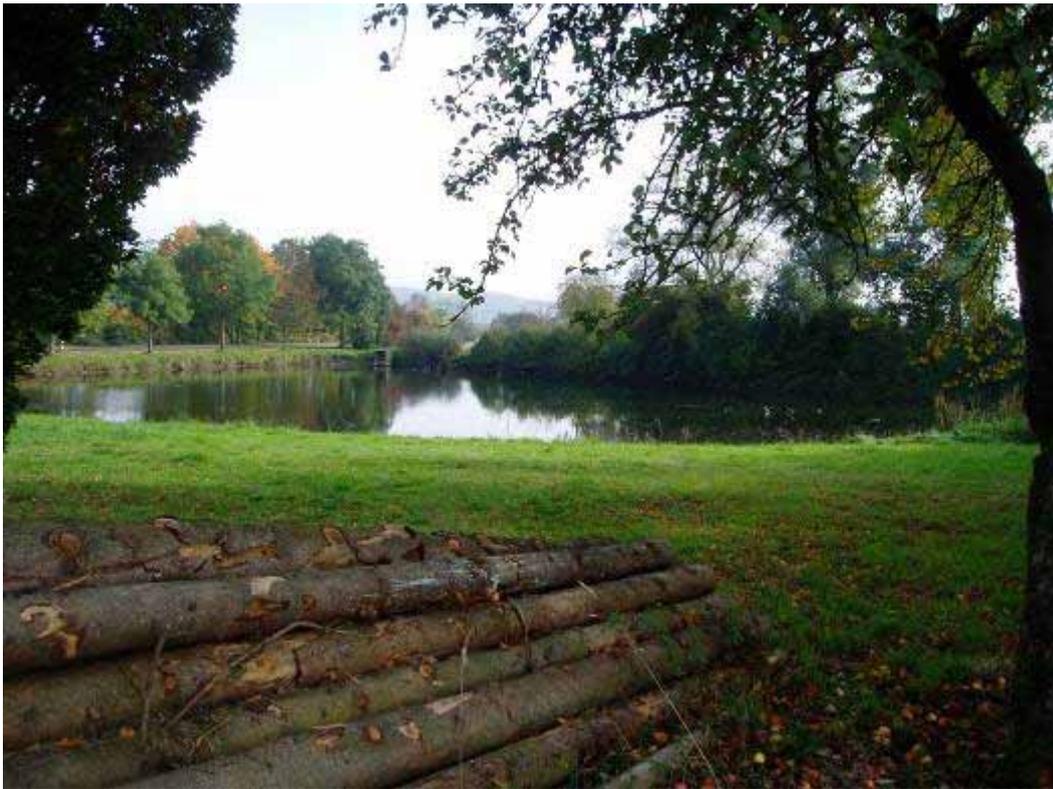
**Bild:**

**Beschreibung:** 1493 bei Teilung an Grafen von Wallerstein  
1663: 1,7875 ha groß, Rest war 1830 noch vorhanden  
auch Kühweiher genannt  
heute 2 Restweiher vorhanden  
Fischzucht, eutrophierte Uferbereiche, Holzablagerung

**Erhaltungszustand:** nur noch zwei Restweiher vorhanden, welche aber noch  
bewirtschaftet werden

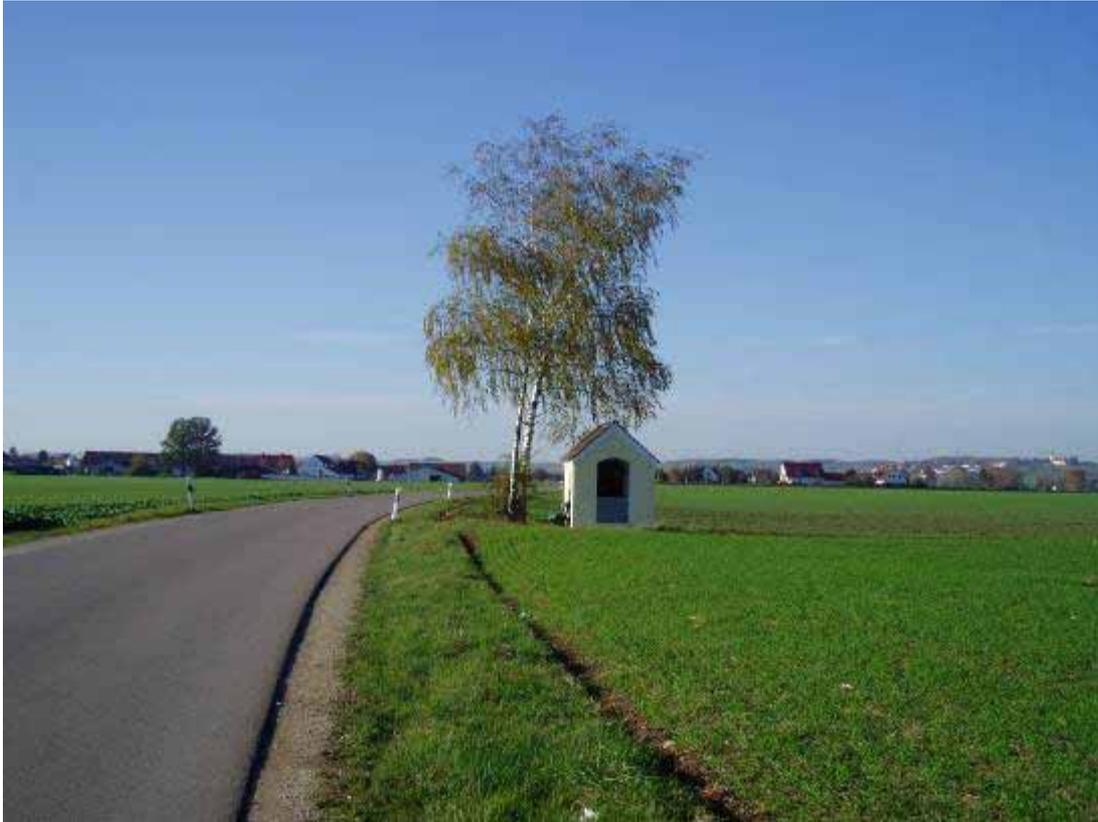
**Bild:**

**Erhaltungszustand:** sehr gut, Ensemble mit Birken

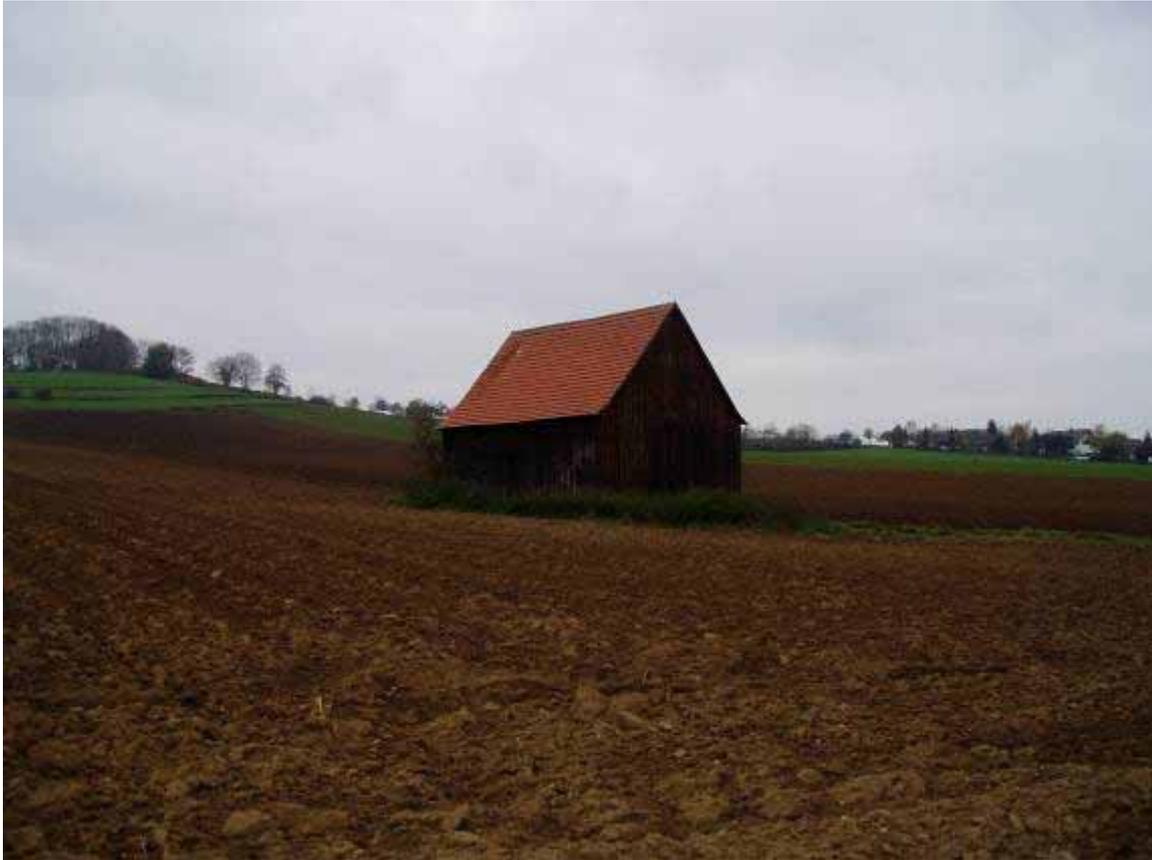
**Bild:**

**Beschreibung:** steht an Acker, Grasweg führt hin, umgeben von eutropher  
Vegetation (Brennnessel)  
aus sonnenverbranntem Holz, rotes Ziegeldach

**Erhaltungszustand:** gut, rotes Ziegeldach wirkt unpassend

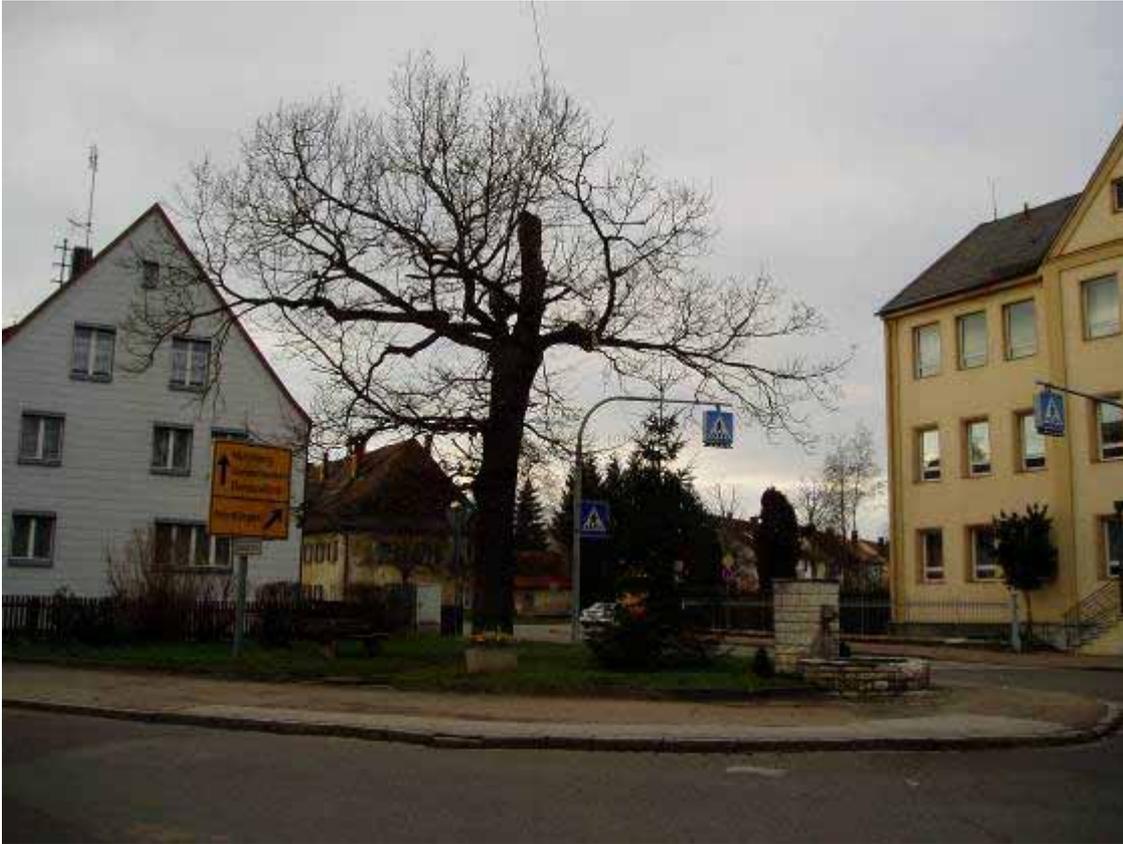
**Bild:**

**Beschreibung:** davor steht beschädigter Brunnen (zu diesem keine Infos)

**Erhaltungszustand:** im Höhenwachstum begrenzt, da Leitung darüber verläuft  
Somit kann er nicht natürliche Kronenform ausbilden

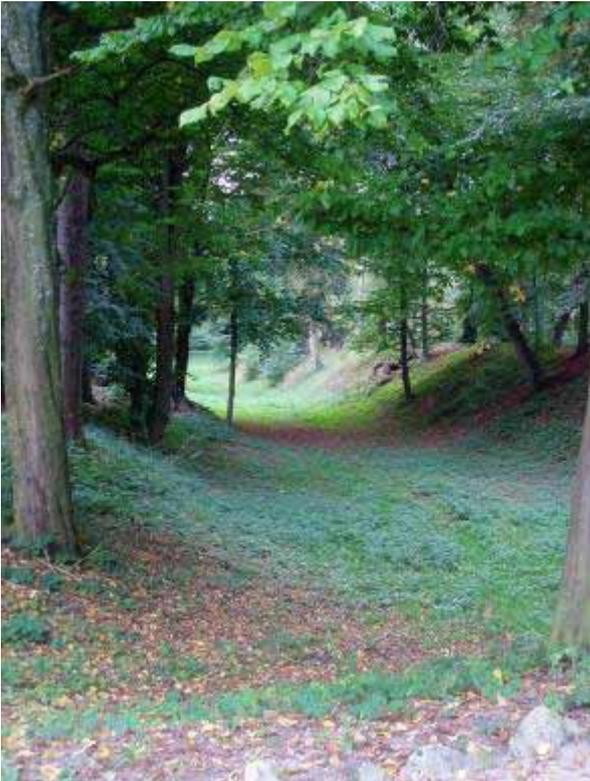
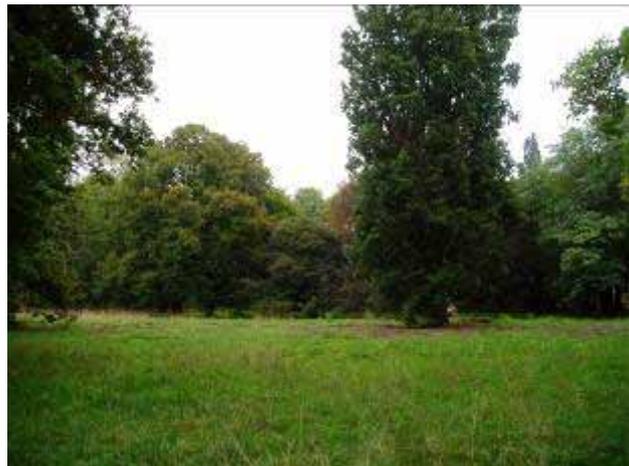
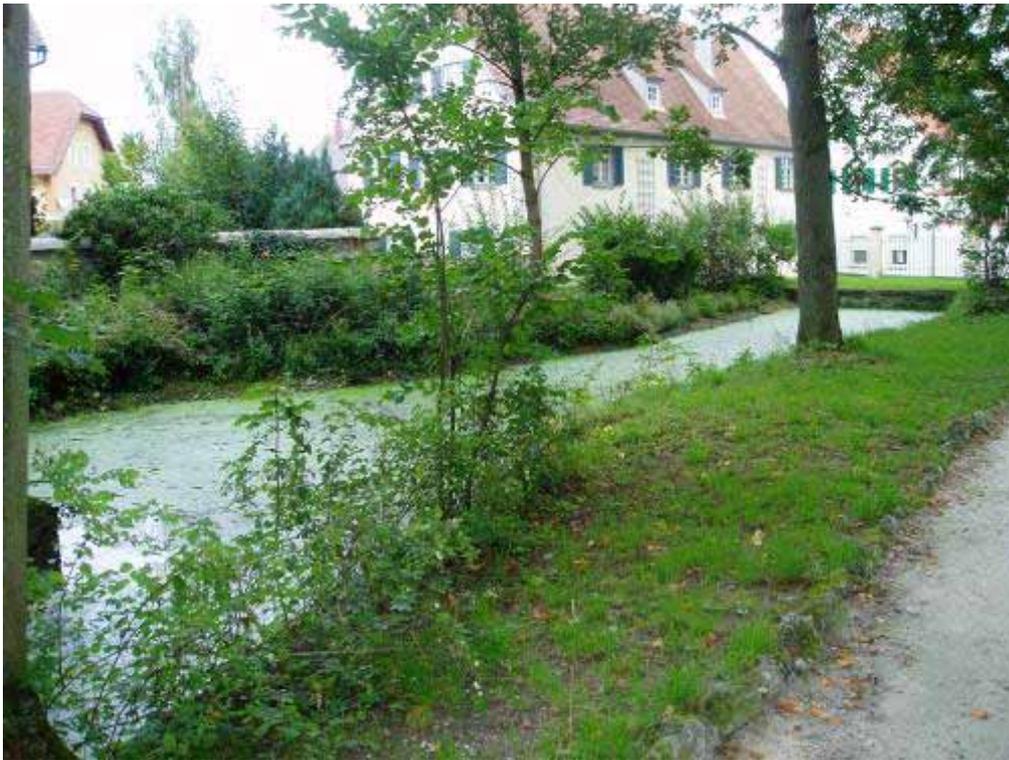
**Bild:**

Weiher: mit Algen, Wasserlinsen, Goldfischen, Bachstelze

Alter Baumbestand, teils ausladende Bäume, außen dicht, innen locker

Reste von Biergelagen und etwas Müll, zwar Ruhebänke, sieht aber insgesamt ungepflegt aus (Gras nicht gemäht)

Heute keine Einrichtungen mehr vorhanden, Relief und Wegestruktur erhalten, heute als weiträumiger Park, dominierend wirkt Orangerie mit südlich anschließender Parkwiese eingezäunter Teil sieht heute gepflegter aus

**Erhaltungszustand:** teils weniger gut

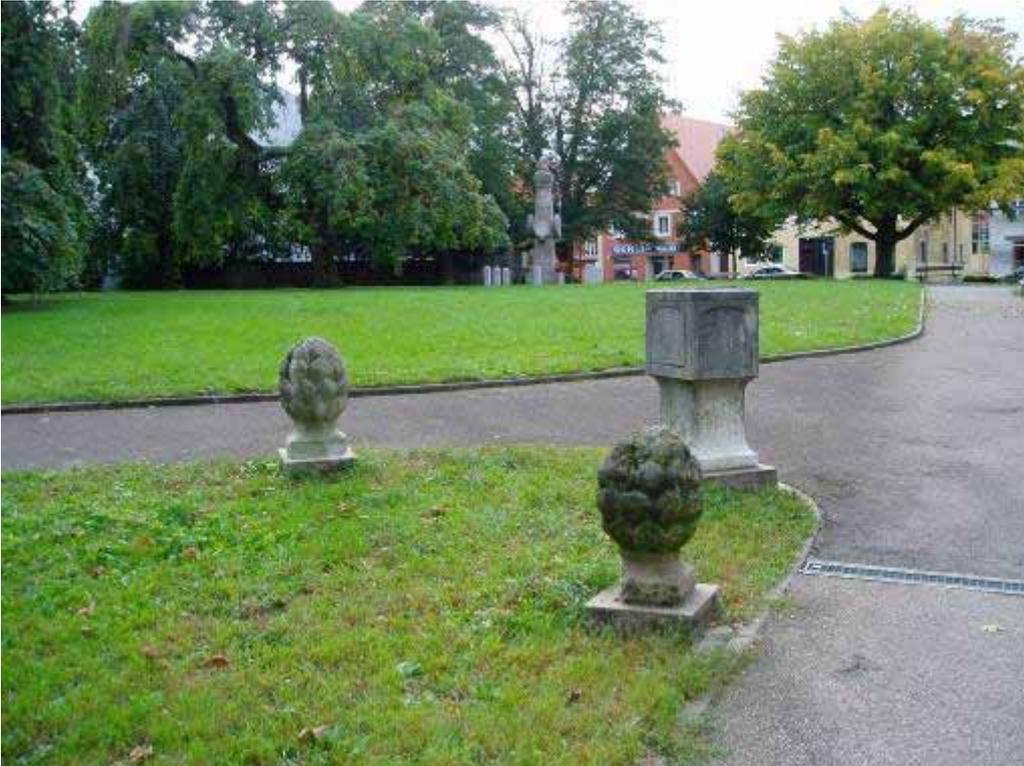
**Bild:**

| <b>Erhaltungszustand:</b> | von Schloss nichts mehr übrig, nur noch Gedenkstein und Grufkirche erinnern daran |

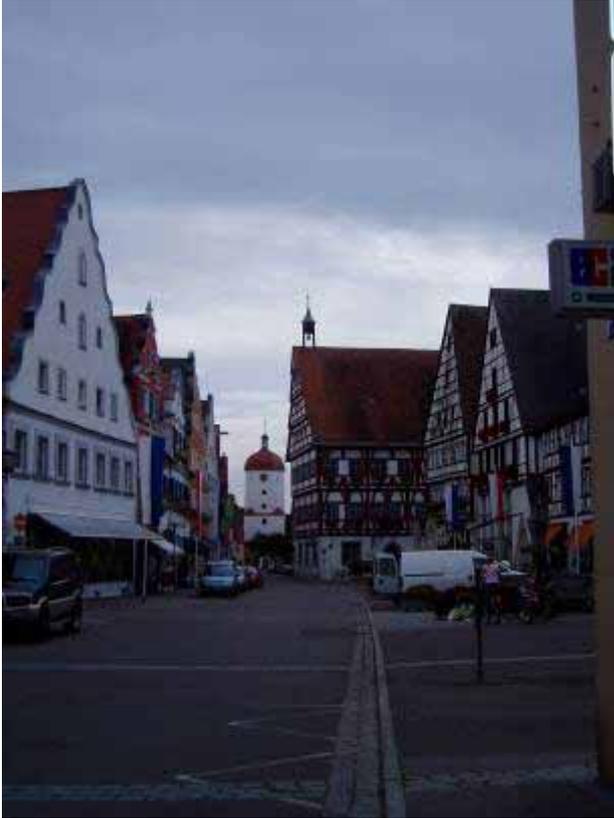
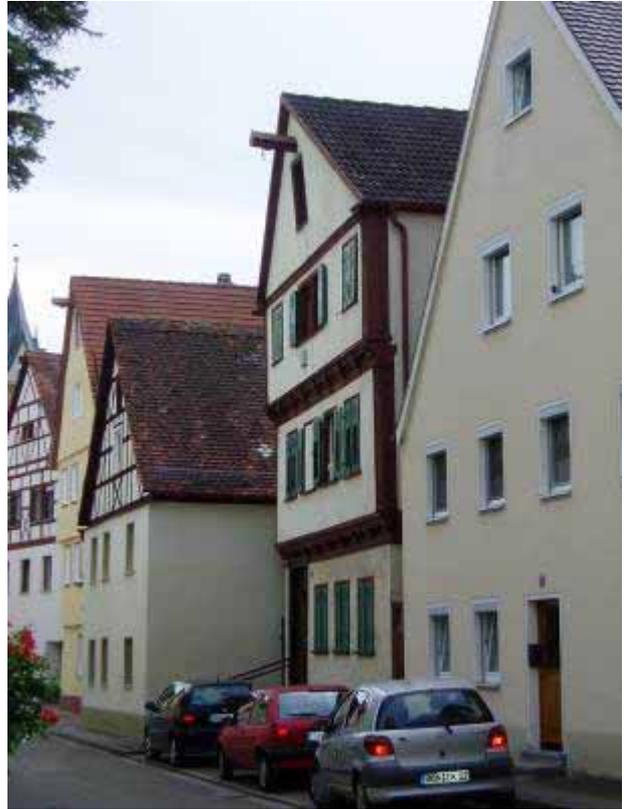
**Bild:**

**Erhaltungszustand:** prächtige Schlossstraße erhalten sowie einige Handwerkerhäuser

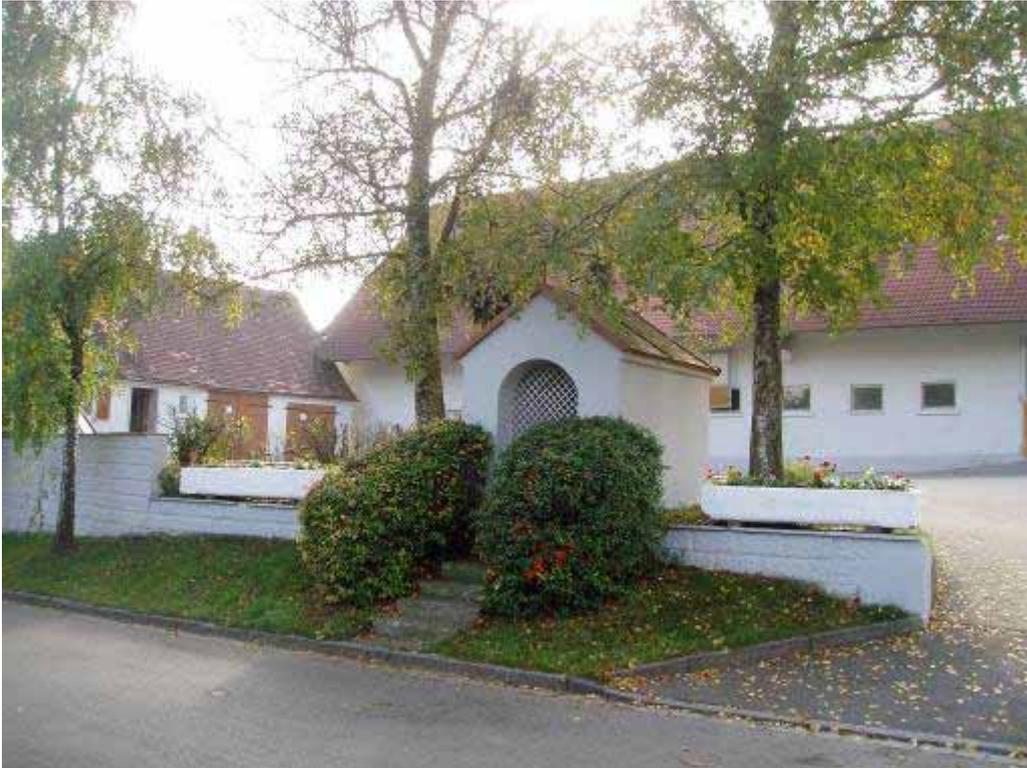
**Bild:**

**Objekt:** Hofkapelle Niederhofen  
**Aufnahmedatum:** 18.10.2006  
**Gemeinde:** Oettingen  
**Landkreis:** DON  
**Gemarkung:** Niederhofen  
**Lage:** bei Haus Nr. 4  
**Koordinaten:** R: 4395228 H: 5427762  
**Blattnummer TK 25:** 7029  
**Elementtyp:** Kapelle  
**Funktionsbereich:** Religion, Staat, Militär  
**Form:** punktuell  
**Funktion:** rezent?  
**Beschreibung:** kleine Hofkapelle, wohl Ende 19. Jh., eingerahmt von 2 Linden, bepflanzt, flankiert von 2 bepflanzten Brunnenrögen, Mauer weiß angestrichen  
**Analyse:** wohl Ende des 19. Jahrhunderts aus religiösen Gründen errichtet, möglicherweise gab es schon Vorgängerbau, weist auf Religiösität der Bewohner hin  
**Kulturlandschaftlicher Wert:** hoch  
**Erhaltungszustand:** schönes Ensemble, nur weiß gestrichene Mauer wirkt störend

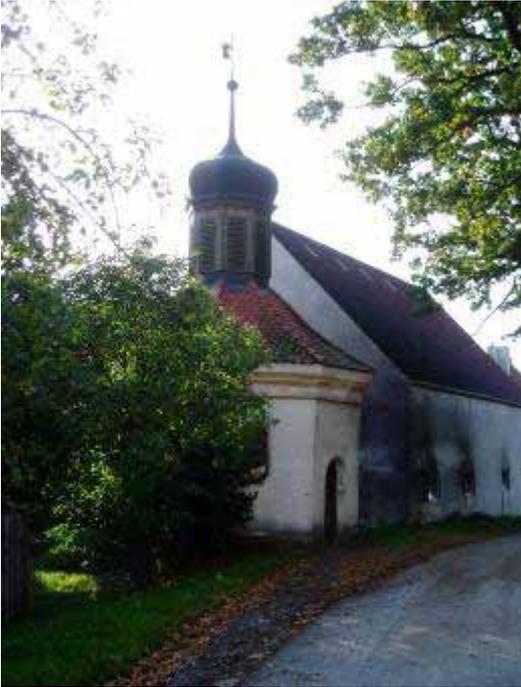
**Bild:**

**Objekt:** Kapelle Breitenlohe  
**Aufnahmedatum:** 2.10.2006  
**Gemeinde:** Oettingen  
**Landkreis:** DON  
**Gemarkung:** Erlbach  
**Lage:** in Mitte des Weilers  
**Koordinaten:** R: 4393399 H: 5427884  
**Blattnummer TK 25:** 7029  
**Elementtyp:** Kapelle  
**Funktionsbereich:** Religion, Staat, Militär  
**Form:** punktuell  
**Funktion:** rezent?  
**Beschreibung:** Kath. Kapelle zur Schmerzhaften Muttergottes, oktogonaler Zentralbau, 1710 erbaut  
**Analyse:** stammt aus dem Jahr 1710  
**Bedeutung:** diente als Weilerkapelle  
**Kulturlandschaftlicher Wert:** hoch  
**Erhaltungszustand:** gut

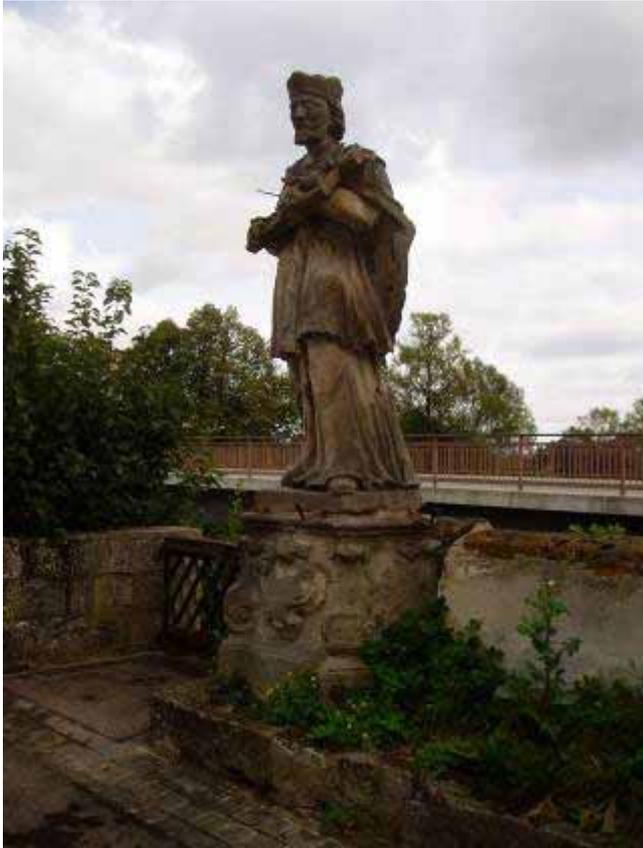
**Bild:**

| <b>Erhaltungszustand:</b> | nicht mehr an ursprünglicher Stelle, historische Substanz aber<br>noch gut erhalten |

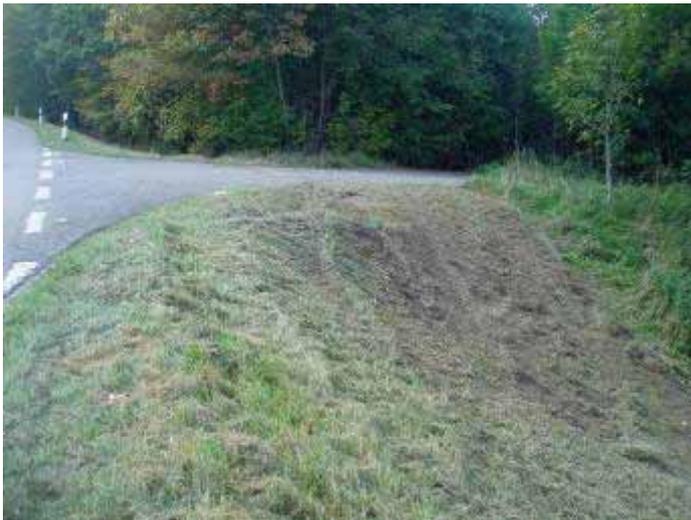
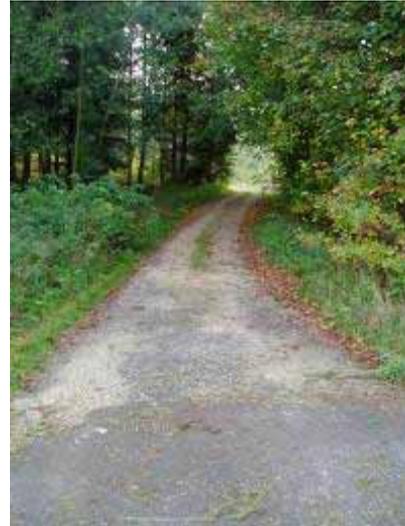
**Bild:**

| <b>Erhaltungszustand:</b> | hier noch beidseitig der Straße Damm zu sehen, sonst teils als<br>Feldwege |

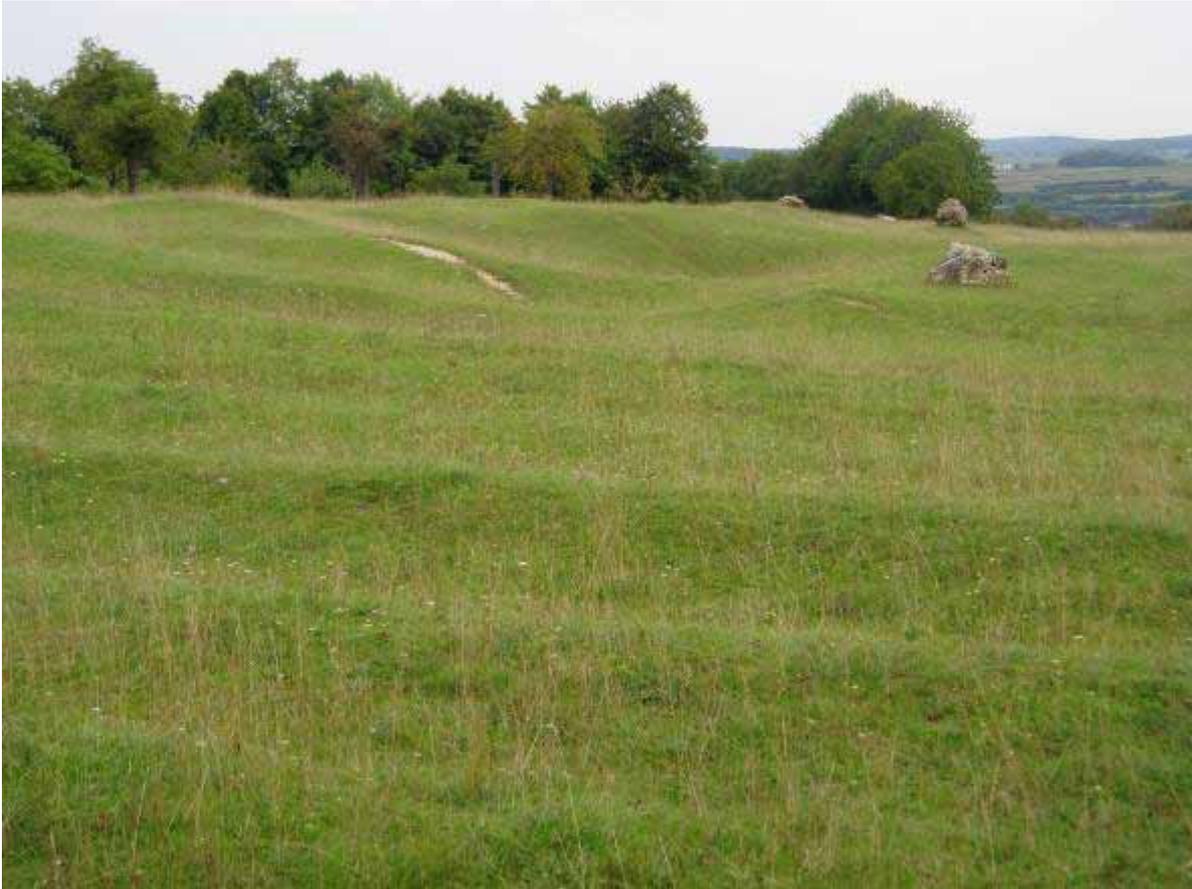
**Bild:**

| <b>Erhaltungszustand:</b> | ziemlich gut, relativ großflächig, problematisch ist zu starke Freizeitnutzung |

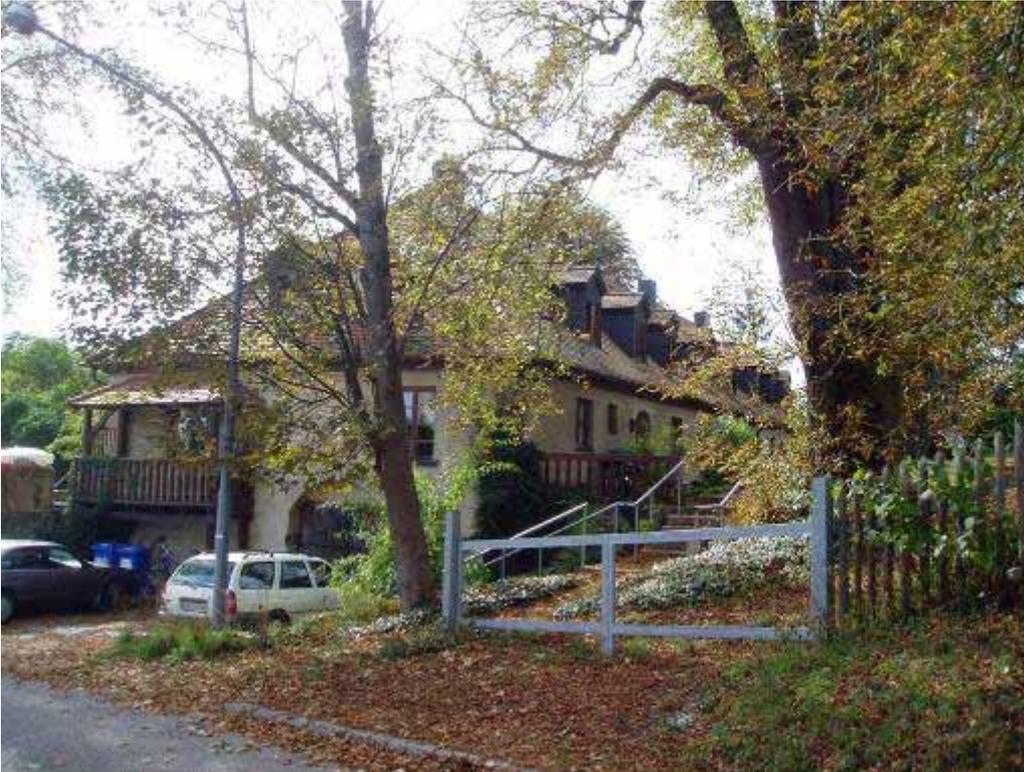
**Bild:**

| <b>Erhaltungszustand:</b> | an Gebäude ehemalige Nutzung noch gut ablesbar |

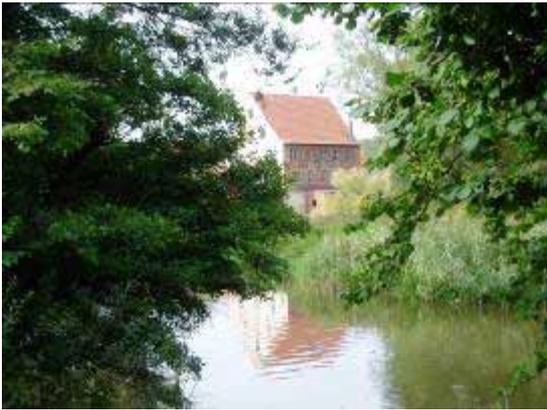
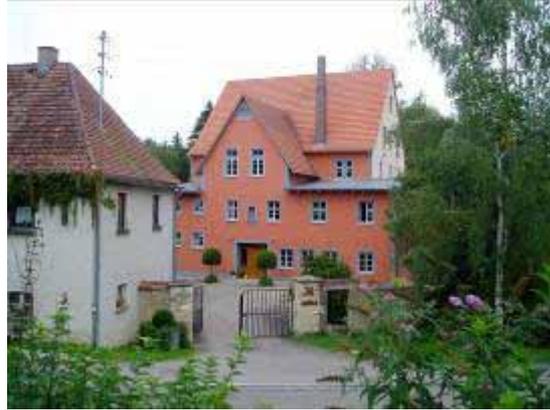
**Bild:**

| <b>Erhaltungszustand:</b> | nur noch auf Flusseite ursprünglich, hier auch ehemalige<br>Funktion sehr gut erkennbar |
