Bayerisches Landesamt für  
Umwelt

# Flussmorphologische Untersuchung

Untere Alz

März 2013

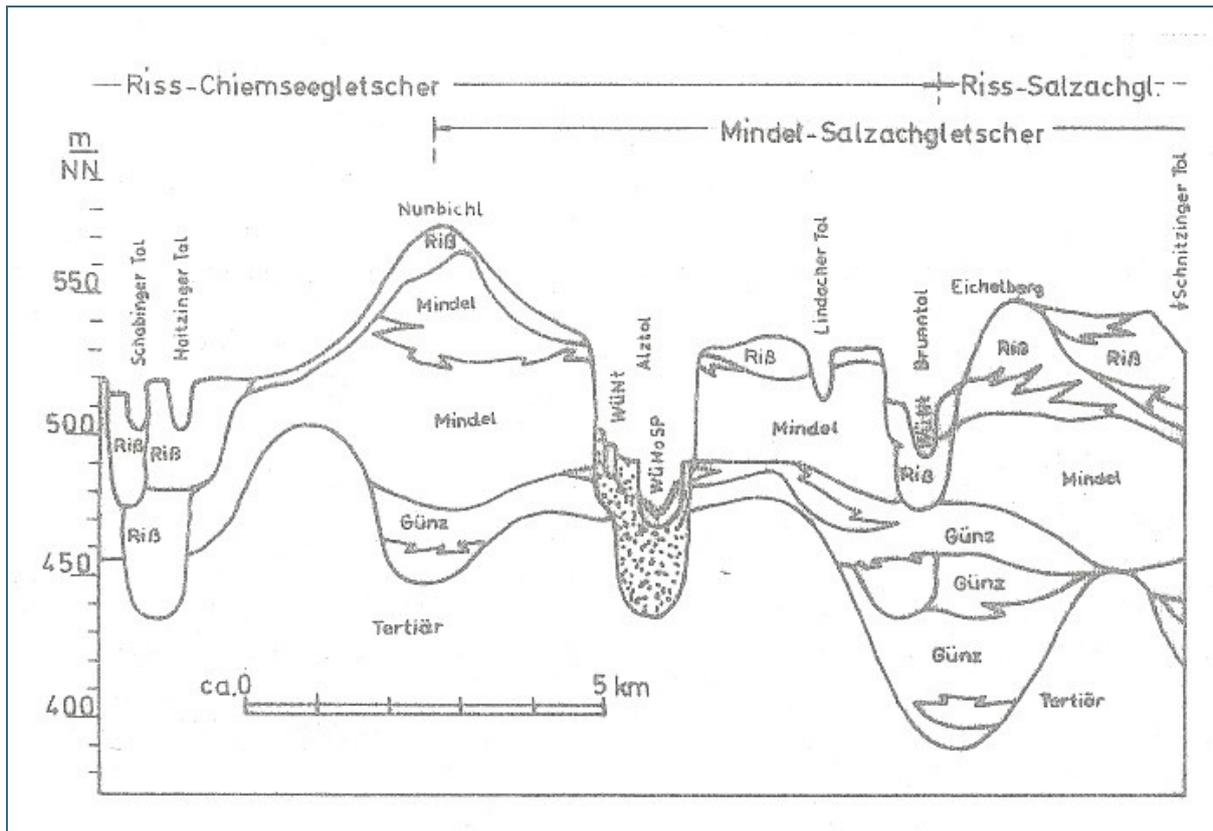
Abb. 2: Schemaprofil durch das Alzgebiet bei Trostberg (nach DOPPLER 1980, vereinfacht)

Zu Beginn des Eiszeitalters, als die Gletscher vorrückten, wurden zunächst die im Tertiär angelegten breiten und tiefen Täler von Vorstoßschottern verfüllt. Das Gefälle wurde durch die abgelagerten Schottermassen steiler und die Flüsse hatten in den Zwischeneiszeiten Mühe, diese Übersteilung auszugleichen und sich in die glazialen Schuttfächer einzuschneiden. Erst mit dem Chiemseegletscher in der Rißeiszeit entstand ein eigenes Abflusssystem (heutiges Alztal) mit einer starken Erosionskraft. In der jüngsten Vereisungsphase (Würmeiszeit) fand im Alzgebiet fast ausschließlich rinnenhafte Erosion und Akkumulation statt. Dabei haben die Schmelzwässer das Tal zunächst beträchtlich erweitert und in das Tertiär hinein vertieft und anschließend bis hoch hinauf verfüllt (Niederterrassenschotter). Diese eiszeitliche Talfüllung erreicht eine maximale Mächtigkeit von mehreren zehn Metern. Nach Norden nimmt die Mächtigkeit bis auf wenige Meter ab, teilweise stehen die Sedimente des Tertiärs an der Gewässersohle an. Einen schematischen Schnitt durch das Alztal bei Trostberg zeigt Abb. 2.

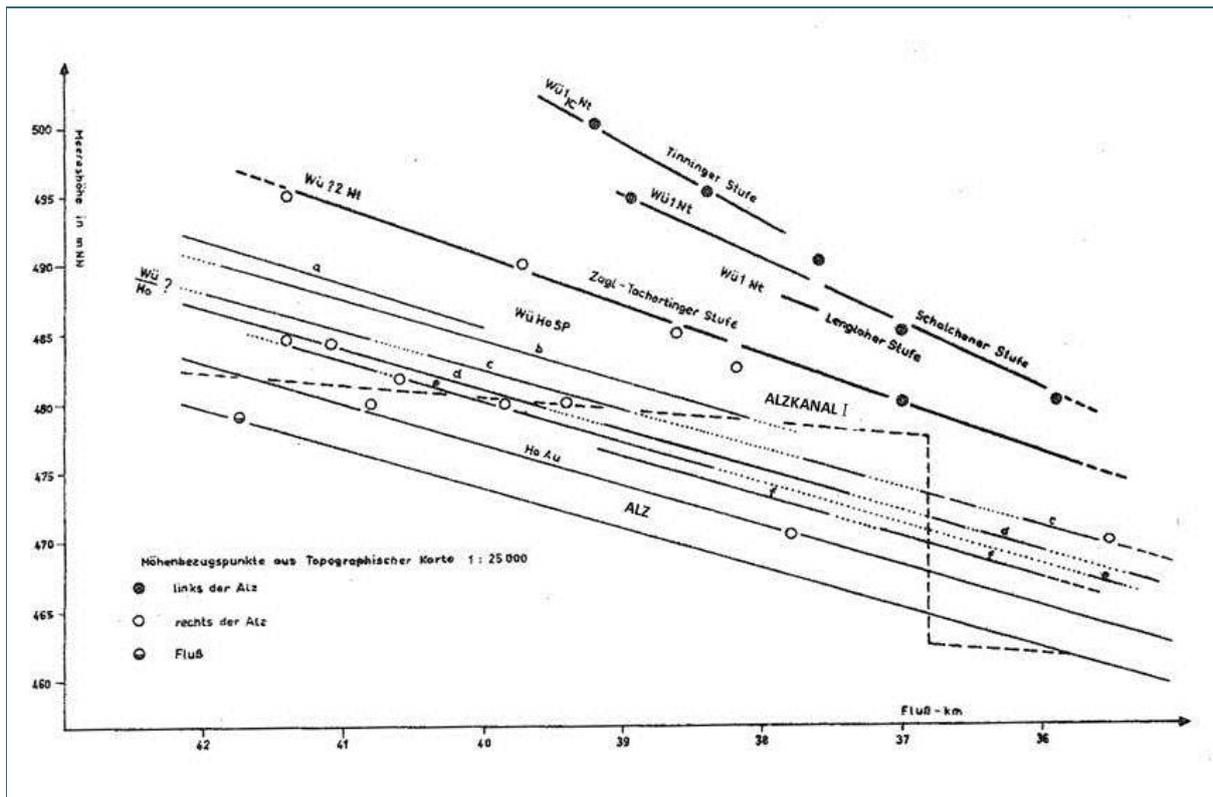
Abb. 3: Eintiefungstendenz im mittleren Alztal seit dem Würmhochglazial bis heute (nach DOPPLER 1980)

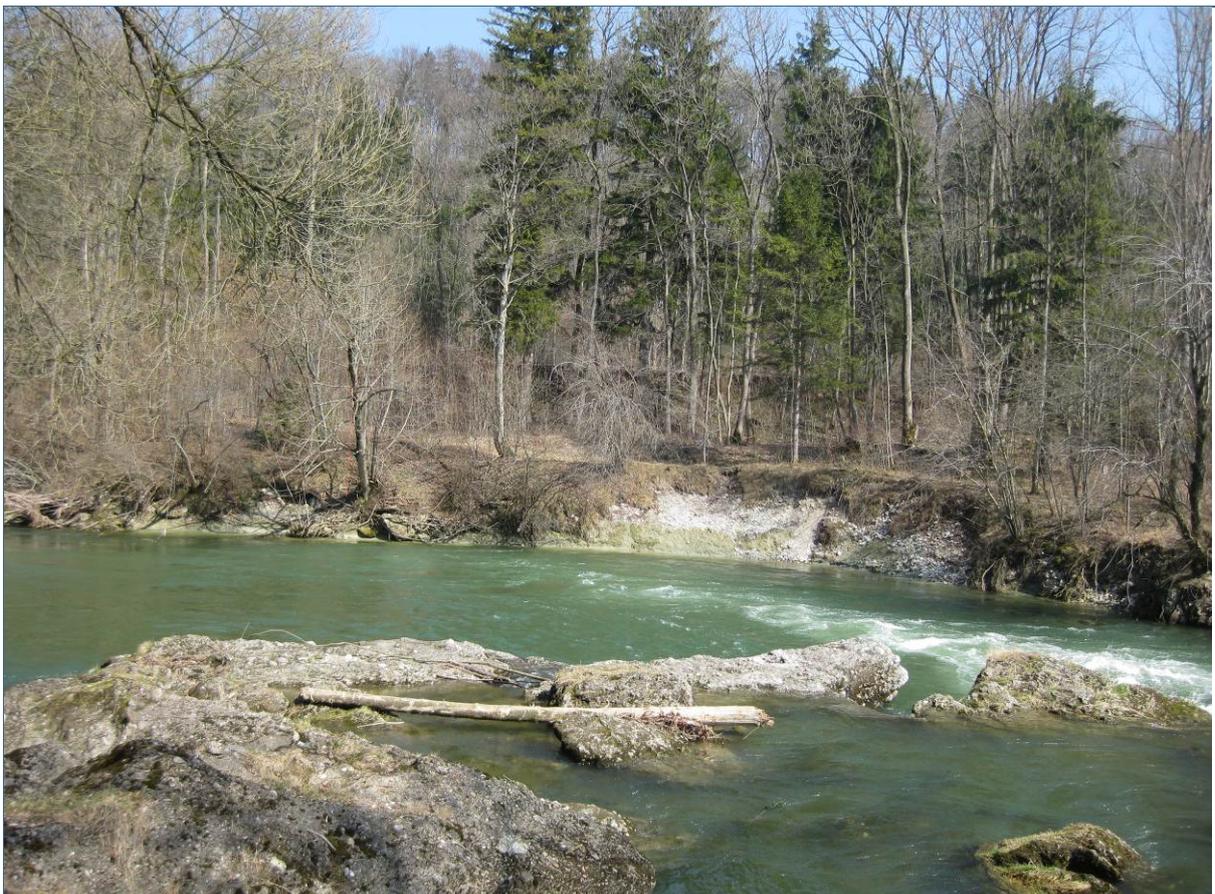
Abb. 4: Nagelfluhbänke bei Fkm 33,4, im rechten Uferbereich anstehendes Tertiär, Aufnahme: 23.03.2012

Zwischen Fkm 33,55 und 32,9 steht entlang des östlichen Flussufers tertiärer Flinzmergel an. Einige Meter in Richtung Flussmitte hin verschwindet das Tertiär unter den Flusschottern. Es handelt sich vermutlich um den spornartig nach Westen reichenden tertiären Ausläufer des Gebertinger Steilhanges. Dieser ursprünglich von der Alz umflossene Tertiärsporn wurde im Postglazial im Zuge der nach

Osten wandernden Talerosion bis auf Alzniveau abgetragen und bildet heute am östlichen Ufer ein Mergelplateau aus. Der tertiäre Mergelstein ist eine relativ harte Schicht, die der Erosion an der Flusssohle Widerstand entgegensetzt und somit sohlstabilisierend wirkt.

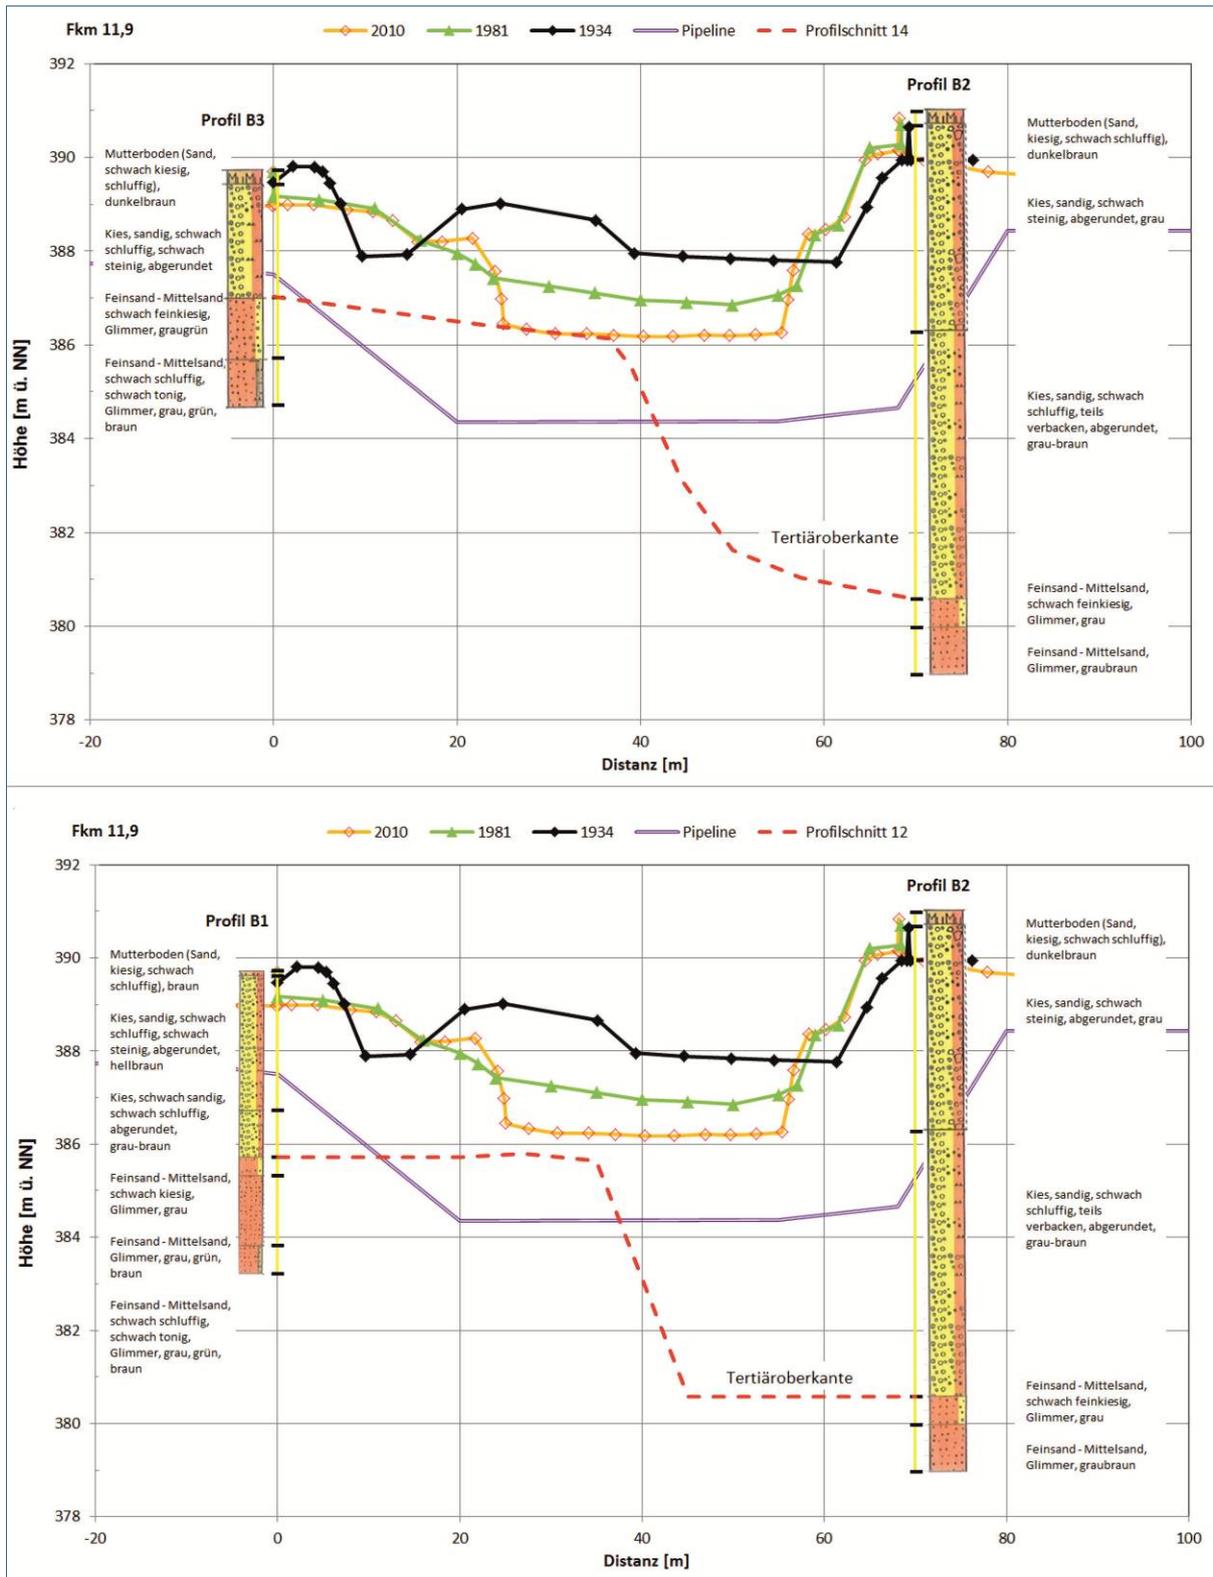
Abb. 6: Querschnitte durch das Flussbett bei Fkm 11,9 mit Pipeline-Unterquerung, Bohrungen und Georadarerkennung der Tertiäroberkante (nach KUNZ 2009)

- Bei **Fkm 11,9** wurde für die OMV Deutschland die Gewässerunterkreuzung einer Pipeline erkundet (KUNZ 2009). Drei Bohrungen wurden am linken und rechten Ufer durchgeführt, der Untergrund der Gewässersohle selbst wurde durch geophysikalische Untersuchungen mittels Georadar untersucht. Abb. 6 stellt den Gewässerquerschnitt bei Flusskilometer 11,9 gemeinsam mit den Bohrungen sowie der aus Georadarmessung ermittelten Tertiärobergrenze dar. Die Bohrung B1 liegt etwa 16 m nördlich (unterstrom) der Bohrung B3 am linken Ufer. Der Abstand der geophysikalischen Profilschnitte 12 und 14 beträgt ca. 50 m. Die Oberkante der Pipeline liegt etwa 2 m unter dem Flussbett. Aus den Messungen wird deutlich, dass die Tertiäroberkante etwa in Flussmitte einen markanten Sprung aufweist. Während auf der rechtsseitigen (östlichen) Hälfte das Tertiär von etwa 5 m mächtigen Kiesschichten überlagert wird, ist in Bezug auf die Flussprofilmessung 2010 auf der linksseitigen Hälfte nur noch eine sehr geringmächtige Kiesüberdeckung im Profilschnitt 12 vorhanden, während etwa 50 Meter oberstrom (Profilschnitt 14) die Kiesschicht bereits fehlt.

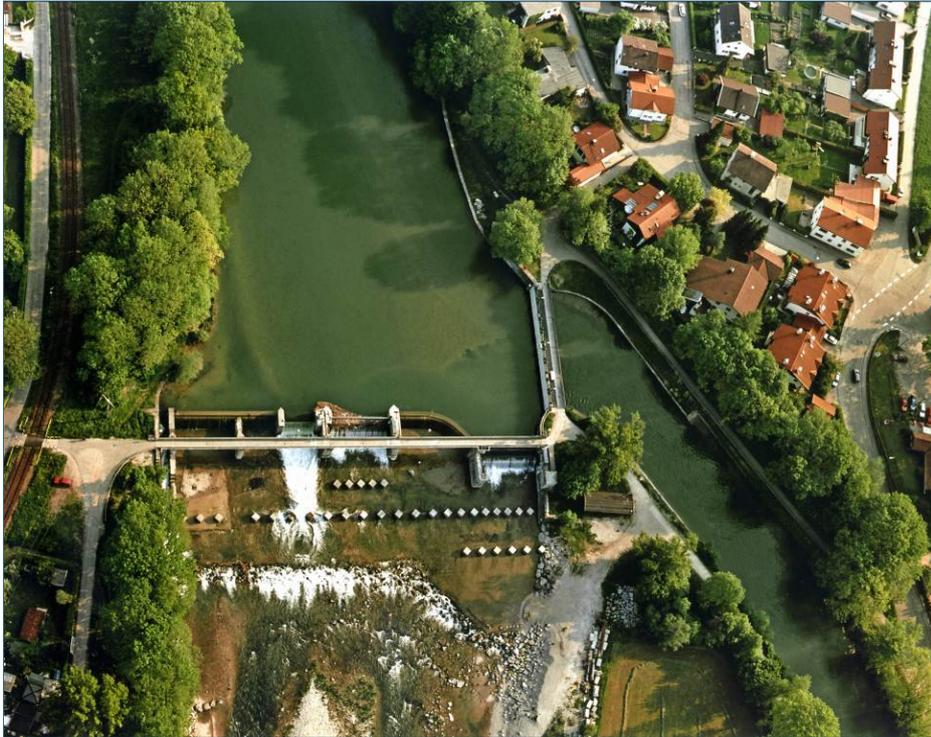
Abb. 7:  
Wehr Trostberg und  
Ausleitung Alzkanal I  
bei Fkm 43,2

Die drei für flussmorphologische Gestaltungsvorgänge bedeutenden Ausleitungswehre bei Trostberg, Tacherting und Hirten sind in Abb. 7, Abb. 8 und Abb. 9 dargestellt.

Das ständig fortschreitende Absinken der vergleichbaren Niedrigwasserstände seit der ersten Aufnahme zeigt deutlich die gestörte Geschiebebewegung. Durch die Errichtung der 3 Ausleitungswehre bei Trostberg, Tacherting und Hirten (Abb. 7 bis Abb. 9) wird der Geschiebetransport beeinträchtigt. Beim Trostberger und v. a. Tachertinger Wehr wird das Geschiebe bei Hochwasser zwar ins Unterwasser verfrachtet, es bleibt dort jedoch in Form von Kiesbänken liegen, die schnell aufwachsen und an der Umlagerung nicht mehr teilnehmen, da der natürliche bettbildende Abfluss infolge der hohen Ausleitungsmenge nur mehr an wenigen Tagen bei Hochwasser erreicht wird und bei Hochwasser die Ausleitung i. d. R. aufrecht erhalten wird. Im Laufe der Jahrzehnte haben sich ufernah und entlang der Böschungen Rehnen (Wälle aus Feinmaterial, durch Bewuchs verfestigt) gebildet, die eine Interaktion mit den Vorländern behindern. Der Bewuchs auf den Kiesbänken erschwert deren Mobilität bei Hochwasser erheblich. Die Folge ist eine fortschreitende Tieferlegung der Gerinnesohle, da die Alz ihr Transportvermögen im Unterwasser der Wehre wieder zu sättigen versucht. Am Wehr Hirten treten aufgrund der örtlichen Verhältnisse nach Ablauf größerer Hochwasser beträchtliche Stauraumverlandungen auf, die durch Baggerung entfernt und in den letzten Jahrzehnten im Unterwasser vollständig wieder eingebracht werden.

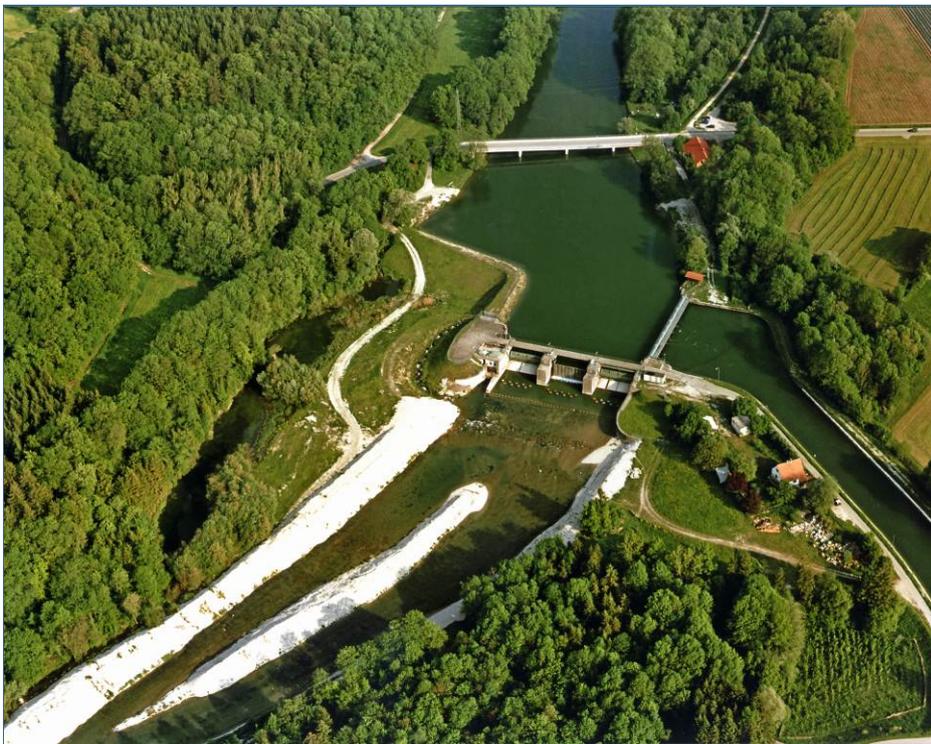
Abb. 8:  
Wehr Tacherting und  
Ausleitung Alzkanal III  
bei Fkm 34,1

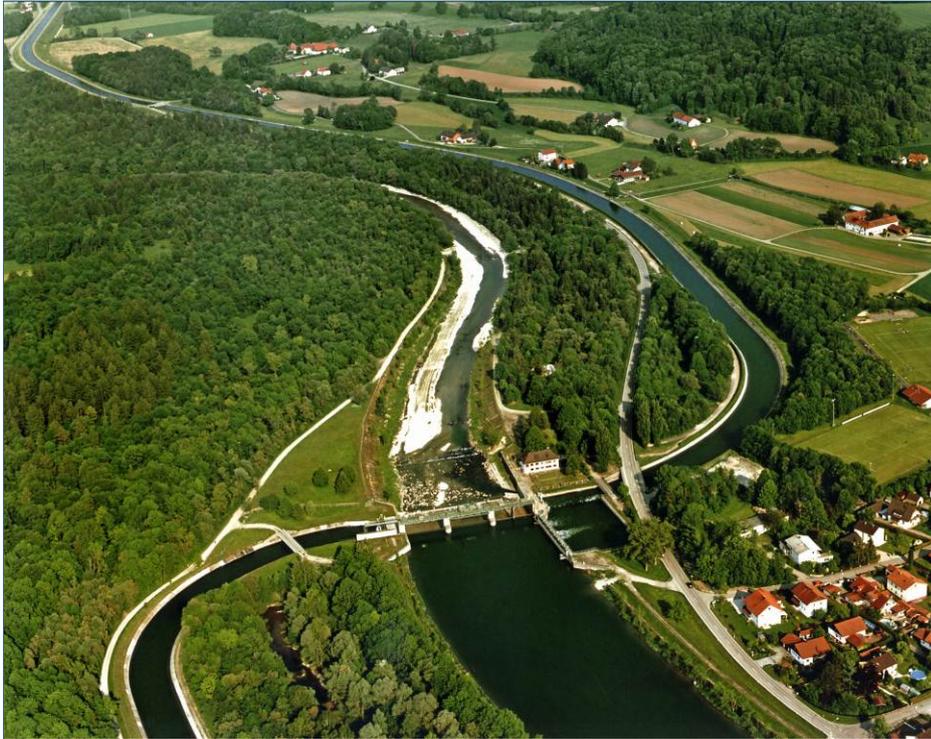
Abb. 9:  
Wehr Hirten und Aus-  
leitung Alzkanal IV bei  
Fkm 21,25

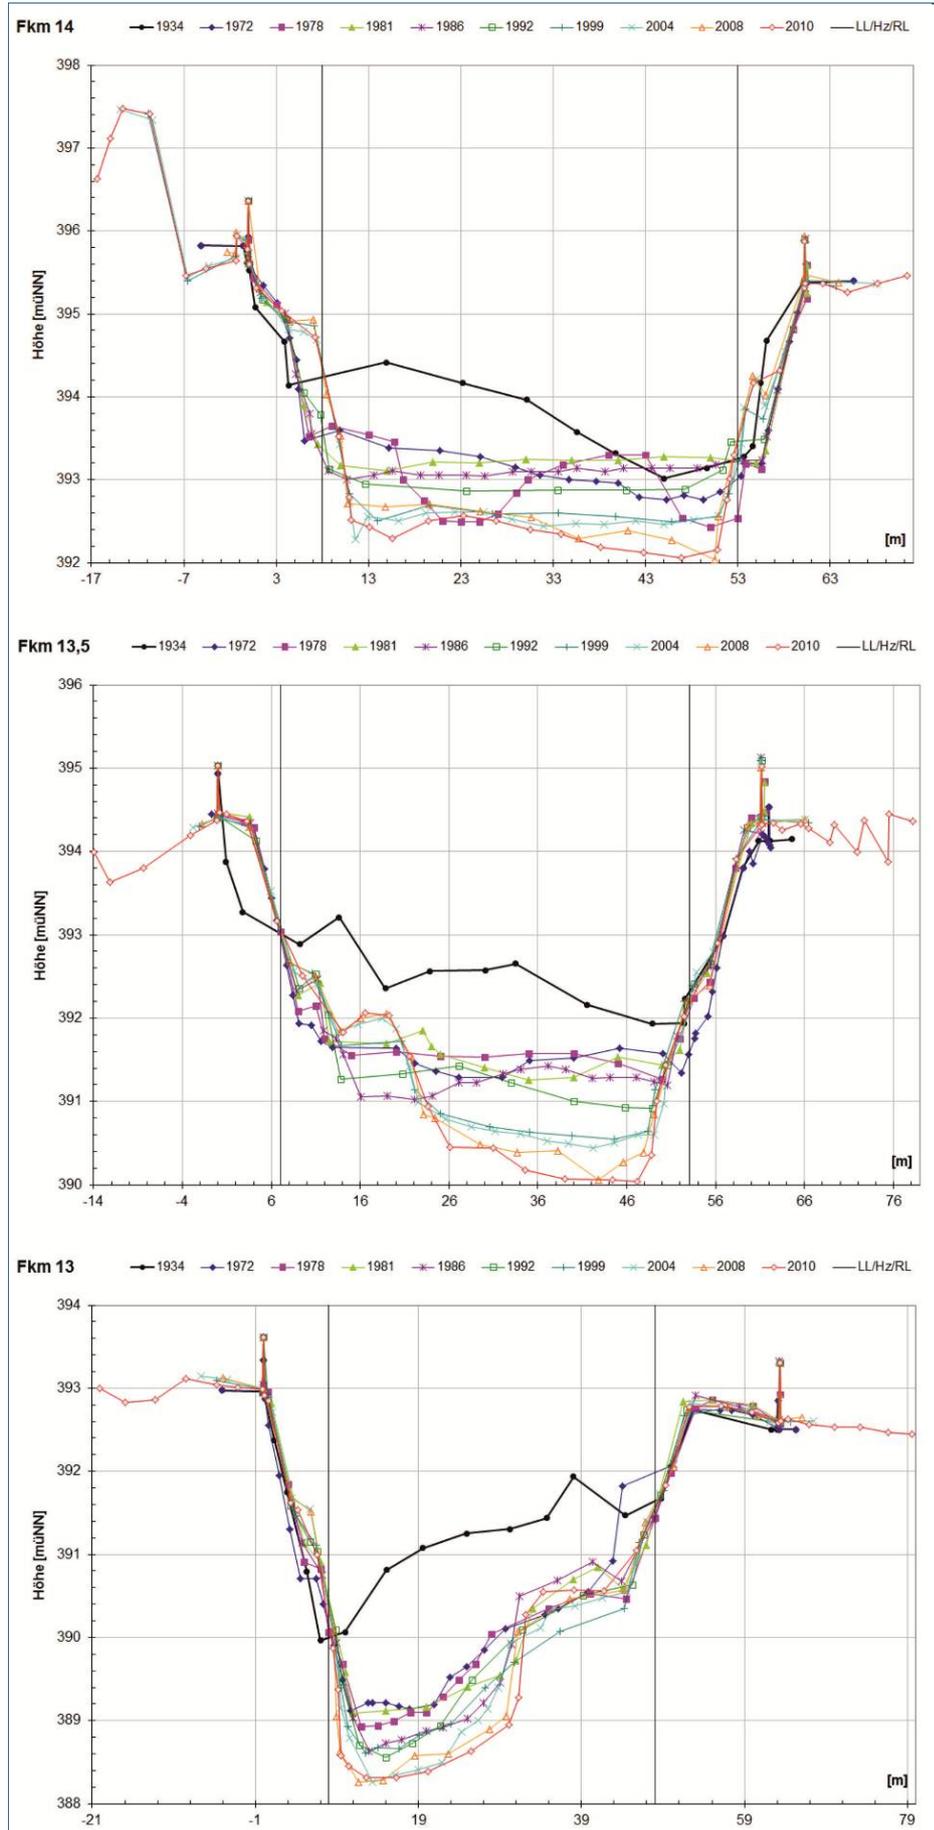
Abb. 10:  
Querprofile bei Fkm  
14,0, 13,5 und 13,0

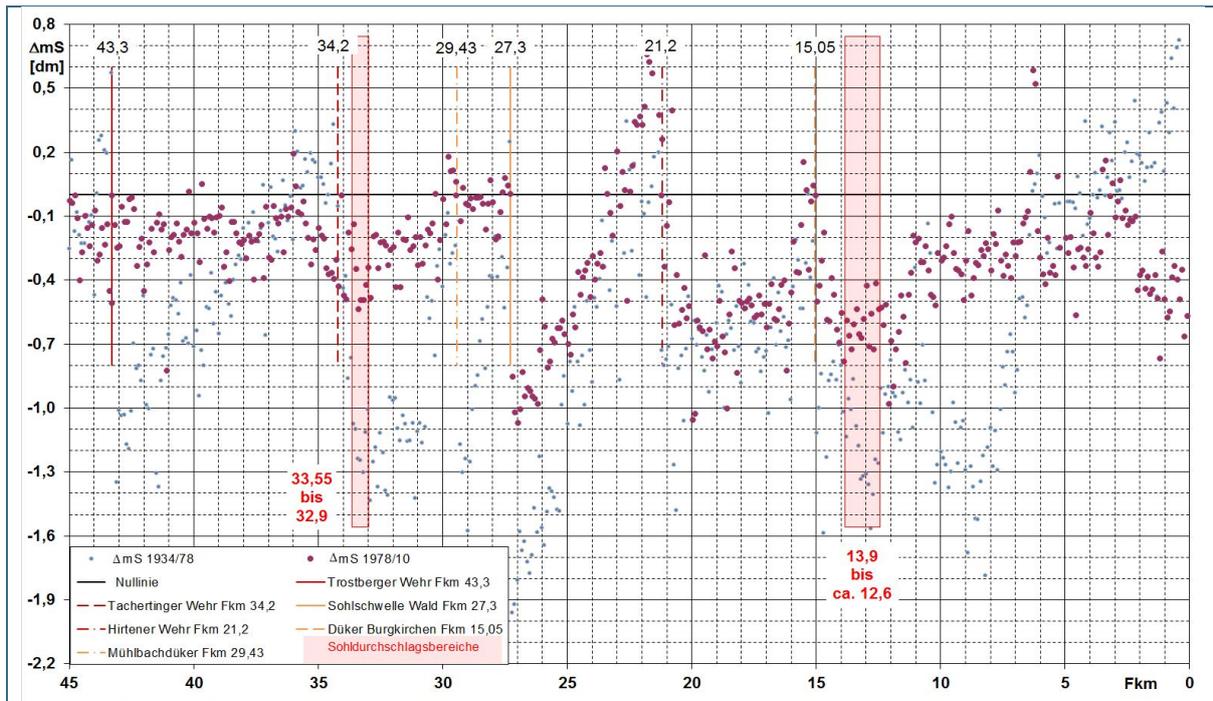
Abb. 12: Änderungen der Mittleren Sohle in den Zeiträumen 1934-1978 (44 Jahre) und 1978-2010 (32 Jahre)

Die Änderungen der Mittleren Sohlage sind aus Abb. 12 ersichtlich. Es sind die absoluten Änderungen in den Zeiträumen 1934-1978 (44 Jahre) und 1978-2010 (32 Jahre) dargestellt. Die Differenzen beziehen sich für den ersten Zeitraum auf die Sohlage aus dem Jahr 1934 als Null-Linie, bzw. für den zweiten Zeitraum auf die Sohlage aus dem Jahr 1978. Über die letzten sieben Jahrzehnte und auf die Gesamtstrecke gemittelt tieft sich die Alz mit etwa 7 mm/a ein. Rot markiert sind die beiden flussmorphologisch auffälligen Bereich (Sohldurchschlag) bei Flusskilometer 33,6-32,9 und 13,9 bis etwa 12,6.
